ชื่อฝาย ลุงแดง ชื่อลำน้ำ แม่สุนน้อย ลำน้ำสาขาของ แม่สุน/ฝาง/แม่น้ำกก ประเภทลำน้ำ ลำห้วย วันที่สำรวจ 15 ธ.ค. 68  
 หมู่บ้าน หมู่ที่ 3 แม่สุนน้อย ตำบล แม่สุน อำเภอ ฝาง จังหวัด เชียงใหม่  
 ก่อสร้าง เมื่อปี พ.ศ. อายุฝาย มากกว่า 20 ปี หน่วยงานรับผิดชอบ อบต.แม่สุน ไซ้แบบมาตรฐาน : มข.2527

ผลการตรวจสอบสภาพฝาย

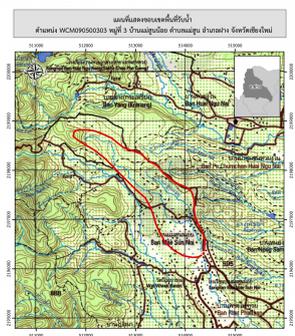
พื้นที่รับน้ำของฝายและข้อมูลประกอบ	สภาพโดยรวมของฝายและแนวทางแก้ไขปรับปรุงเบื้องต้น

<p><b>ข้อมูลพื้นที่รับน้ำของฝาย</b>                      A = 2.11 ตารางกิโลเมตร                      L = 5.67 กิโลเมตร                      LC = 2.84 กิโลเมตร                      H = 195 เมตร                      s = 0.03                      c = 0.2                      I = 90 มิลลิเมตร/ชั่วโมง                      Return period = 100 ปี                      อัตราการไหลสูงสุด = 10.56 ลบ.ม./วินาที</p>	<p><b>สภาพโดยรวมของฝาย</b>                      เป็นฝาย มข.2527 ที่ก่อสร้างโดยที่ว่าการอำเภอฝาง ปัจจุบัน อบต.แม่สุนเป็นผู้ดูแล มีอายุมากกว่า 20 ปี มีสภาพในแต่ละส่วนดังนี้ ส่วน Protection เหนือน้ำ : สภาพปกติโดยรวมใช้งานได้ ส่วนเหนือน้ำ : สภาพปกติโดยรวมใช้งานได้ ส่วนควบคุมน้ำ : สภาพปกติโดยรวมใช้งานได้ ส่วนท้ายน้ำ : สภาพปกติโดยรวมใช้งานได้ ส่วน Protection ท้ายน้ำ : ไม่มี ระบบส่งน้ำ : สภาพปกติโดยรวมใช้งานได้ มีสภาพตะกอนหน้าฝาย : มาก <b>แนวทางแก้ไขปรับปรุงเบื้องต้น</b>                      มีสภาพโดยรวมปกติ ควรวางแผนการขุดลอก และกำจัดวัชพืชตามเวลาที่เหมาะสม</p>
