ชื่อฝาย ฝายยาว ชื่อลำน้ำ แม่สุ่นน้อย ลำน้ำสาขาของ แม่สุ่น/ฝาง/แม่น้ำกก ประเภทลำน้ำ ลำห้วย วันที่สำรวจ 15 ธ.ค. 68  
 หมู่บ้าน หมู่ที่ 3 แม่สุ่นน้อย ตำบล แม่สุ่น อำเภอ ฝาง จังหวัด เชียงใหม่  
 ก่อสร้าง เมื่อปี พ.ศ. อายุฝาย มากกว่า 20 ปี หน่วยงานรับผิดชอบ อบต.แม่สุ่น ออกแบบเอง

พิกัดฝาย			
X(UTM)	514509	Y(UTM)	2195569
ลักษณะทั่วไป			
ประเภทของสันฝาย : ฝายสันนวม	ความสูงสันฝาย : 1.00 เมตร	ความยาวสันฝาย : 3.50 เมตร	
ประตูระบายน้ำ : ไม่มี	ชนิดบานประตู : -	ขนาด (กว้าง*สูง) : -	จำนวน : - ชุด ชนิดเครื่องยกบาน : -
อาคารบังคับน้ำ : มี			
ระบบส่งน้ำ : มี	ลักษณะคลอง : คลองตาดคอนกรีต	ขนาดท่อคลองกว้าง : 0.80 เมตร	ความยาวประมาณ : 3.00 กิโลเมตรเมตร
ข้อมูลประวัติการซ่อม			
ปี พ.ศ.	รายการซ่อม	หน่วยงาน	หมายเหตุ

ผลการตรวจสอบสภาพฝาย

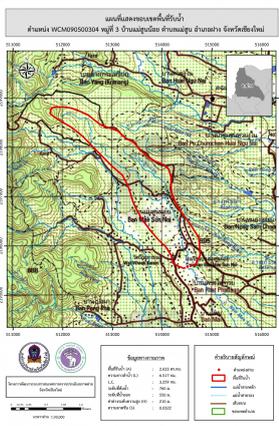
พื้นที่รับน้ำของฝายและข้อมูลประกอบ	สภาพโดยรวมของฝายและแนวทางแก้ไขปรับปรุงเบื้องต้น

<p>ข้อมูลพื้นที่รับน้ำของฝาย</p> <p>A = 2.63 ตารางกิโลเมตร</p> <p>L = 6.52 กิโลเมตร</p> <p>LC = 3.26 กิโลเมตร</p> <p>H = 210 เมตร</p> <p>s = 0.03</p> <p>c = 0.2</p> <p>I = 90 มิลลิเมตร/ชั่วโมง</p> <p>Return period = 100 ปี</p> <p>อัตราการไหลสูงสุด = 13.18 ลบ.ม./วินาที</p>	<p><b>สภาพโดยรวมของฝาย</b></p> <p>เป็นฝายแบ่งน้ำ คลส. ก่อสร้างโดย อบต.แม่สุ่น มีอายุมากกว่า 20 ปี มีสภาพในแต่ละส่วนดังนี้</p> <p>ส่วน Protection เหนือน้ำ : ไม่มี ส่วนเหนือน้ำ : ไม่สามารถมองเห็น ส่วนควบคุมน้ำ : สภาพปกติโดยรวมใช้งานได้ มีวัชพืชขึ้นน้อย ส่วนท้ายน้ำ : สภาพปกติโดยรวมใช้งานได้ มีวัชพืชขึ้นน้อย ส่วน Protection ท้ายน้ำ : ไม่มี ระบบส่งน้ำ : สภาพปกติโดยรวมใช้งานได้ มีวัชพืชขึ้นน้อย มีสภาพตะกอนหน้าฝาย : มาก</p> <p><b>แนวทางแก้ไขปรับปรุงเบื้องต้น</b></p> <p>มีสภาพโดยรวมปกติ ควรวางมาตรการขุดลอก และกำจัดวัชพืชตามเวลาที่เหมาะสม</p>
