การตรวจสอบสภาพฝายและแนวทางแก้ไขปรับปรุงเพื่อเพิ่มประสิทธิภาพฝาย ในจังหวัดเชียงใหม่

รหัสฝายที่ : WCM090500308

ชื่อฝาย เหมืองบ้าน เหมืองทอง ชื่อลำน้ำ โป่งน้ำตั้ง ลำน้ำสาขาของ แม่นอน/ฝาง/แม่น้ำกก ประเภทลำน้ำ ลำห้วย วันที่สำรวจ 15 ธ.ค. 68  
 หมู่บ้าน หมู่ที่ 3 แม่สุรน้อย ตำบล แม่สุ่น อำเภอ ฝาง จังหวัด เชียงใหม่  
 ก่อสร้าง เมื่อปี พ.ศ. อายุฝาย มากกว่า 20 ปี หน่วยงานรับผิดชอบ อบต.แม่สุ่น ออกแบบเอง

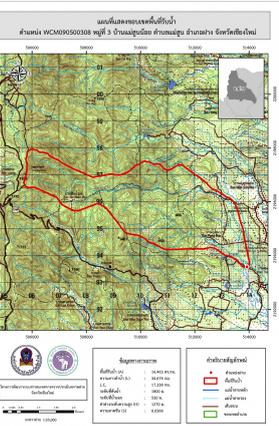
| พื้นที่รับน้ำของฝายและข้อมูลประกอบ | สภาพโดยรวมของฝายและแนวทางแก้ไขปรับปรุงเบื้องต้น |
|--|--|
| <p>ข้อมูลพื้นที่รับน้ำของฝาย<br/> A = 16.46 ตารางกิโลเมตร<br/> L = 34.68 กิโลเมตร<br/> LC = 17.34 กิโลเมตร<br/> H = 1270 เมตร<br/> s = 0.04<br/> c = 0.2<br/> I = 45 มิลลิเมตร/ชั่วโมง<br/> Return period = 100 ปี<br/> อัตราการไหลสูงสุด = 41.19 ลบ.ม./วินาที</p> | <p>สภาพโดยรวมของฝาย</p> <p>เป็นฝาย คสล. ก่อสร้างโดย อบต.แม่สุ่น มีอายุมากกว่า 20 ปี มีสภาพในแต่ละส่วนดังนี้ ส่วน Protection เหนือน้ำ : ไม่มี ส่วนเหนือน้ำ : ไม่มี ส่วนควบคุมน้ำ : สภาพปกติโดยรวมใช้งานได้มีการกัดเซาะ ทรุดตัว และแตกร้าวน้อย มีวัชพืชขึ้นน้อย ส่วนท้ายน้ำ : สภาพปกติโดยรวมใช้งานได้มีการกัดเซาะ ทรุดตัว และแตกร้าวน้อย มีวัชพืชขึ้นน้อย ส่วน Protection ท้ายน้ำ : ไม่มี ระบบส่งน้ำ : สภาพปกติโดยรวมใช้งานได้ดี มีวัชพืชขึ้นน้อย มีสภาพตะกอนหน้าฝาย : มาก</p> <p>แนวทางแก้ไขปรับปรุงเบื้องต้น</p> <p>มีสภาพโดยรวมปกติ ควรวางมาตรการขุดลอก และกำจัดวัชพืชตามเวลาที่เหมาะสม</p> |
