ชื่อฝาย อุ้ยคุด ชื่อลำน้ำ โป่งน้ำดัง ลำน้ำสาขาของ แม่นอง/ฝาง/แม่น้ำกก ประเภทลำน้ำ ลำห้วย วันที่สำรวจ 15 ธ.ค. 68
 หมู่บ้าน หมู่ที่ 3 แม่สุรน้อย ตำบล แม่สุน อำเภอ ฝาง จังหวัด เชียงใหม่
 ก่อสร้าง เมื่อปี พ.ศ. อายุฝาย มากกว่า 20 ปี หน่วยงานรับผิดชอบ อบต.แม่สุน ออกแบบเอง

ผลการตรวจสอบสภาพฝาย

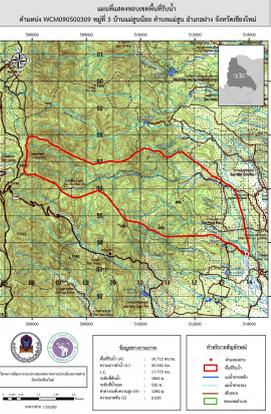
พื้นที่รับน้ำของฝายและข้อมูลประกอบ	สภาพโดยรวมของฝายและแนวทางแก้ไขปรับปรุงเบื้องต้น

<p>ข้อมูลพื้นที่รับน้ำของฝาย A = 16.71 ตารางกิโลเมตร L = 35.55 กิโลเมตร LC = 17.77 กิโลเมตร H = 1280 เมตร s = 0.04 c = 0.2 I = 45 มิลลิเมตร/ชั่วโมง Return period = 100 ปี อัตราการไหลสูงสุด = 41.81 ลบ.ม./วินาที</p>	<p>สภาพโดยรวมของฝาย เป็นฝาย คสล. ก่อสร้างโดย อบต.แม่สุน มีอายุมากกว่า 20 ปี มีสภาพในแต่ละส่วนดังนี้ ส่วน Protection เหนือน้ำ : ไม่มี ส่วนเหนือน้ำ : ไม่มี ส่วนควบคุมน้ำ : สภาพปกติโดยรวมใช้งานได้ มีวัชพืชขึ้นน้อย ส่วนท้ายน้ำ : สภาพปกติโดยรวมใช้งานได้มีการกัดเซาะ ทรุดตัว และแตกร้าน้อย มีวัชพืชขึ้นน้อย ส่วน Protection ท้ายน้ำ : ไม่มี ระบบส่งน้ำ : สภาพปกติโดยรวมใช้งานได้ มีวัชพืชขึ้นน้อย มีสภาพตะกอนหน้าฝาย : มาก</p> <p>แนวทางแก้ไขปรับปรุงเบื้องต้น มีสภาพโดยรวมปกติ ควรวางมาตรการขุดลอก และกำจัดวัชพืชตามเวลาที่เหมาะสม</p>
