การตรวจสอบสภาพฝายและแนวทางแก้ไขปรับปรุงเพื่อเพิ่มประสิทธิภาพฝาย ในจังหวัดเชียงใหม่

รหัสฝายที่ : WCM090500310

ชื่อฝาย ศาลาหมู่ 6 ชื่อลำน้ำ โป่งน้ำตั้ง ลำน้ำสาขาของ แม่นอน/ฝาง/แม่น้ำกก ประเภทลำน้ำ ลำห้วย วันที่สำรวจ 15 ธ.ค. 68
 หมู่บ้าน หมู่ที่ 3 แม่สุรน้อย ตำบล แม่สุน อำเภอ ฝาง จังหวัด เชียงใหม่
 ก่อสร้าง เมื่อปี พ.ศ. 2555 อายุฝาย 13 หน่วยงานรับผิดชอบ อบต.แม่สุน ออกแบบเอง

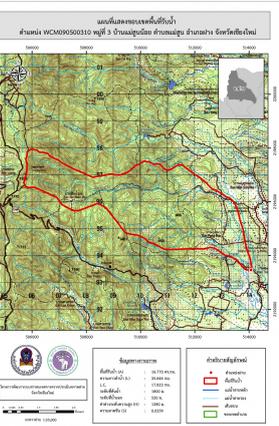
พื้นที่รับน้ำของฝายและข้อมูลประกอบ	สภาพโดยรวมของฝายและแนวทางแก้ไขปรับปรุงเบื้องต้น

<p>ข้อมูลพื้นที่รับน้ำของฝาย A = 16.77 ตารางกิโลเมตร L = 35.65 กิโลเมตร LC = 17.82 กิโลเมตร H = 1280 เมตร s = 0.04 c = 0.2 I = 45 มิลลิเมตร/ชั่วโมง Return period = 100 ปี อัตราการไหลสูงสุด = 41.96 ลบ.ม./วินาที</p>	<p>สภาพโดยรวมของฝาย เป็นฝาย คสล. ก่อสร้างโดย อบต.แม่สุน มีอายุมากกว่า 20 ปี มีสภาพในแต่ละส่วนดังนี้ ส่วน Protection เหนือน้ำ : ไม่มี ส่วนเหนือน้ำ : ไม่มี ส่วนควบคุมน้ำ : สภาพปกติโดยรวมใช้งานได้ มีวัชพืชขึ้นน้อย ส่วนท้ายน้ำ : สภาพปกติโดยรวมใช้งานได้มีการกัดเซาะ ทรุดตัว และแตกร้าวน้อย มีวัชพืชขึ้นน้อย ส่วน Protection ท้ายน้ำ : ไม่มี ระบบส่งน้ำ : สภาพปกติโดยรวมใช้งานได้ มีวัชพืชขึ้นน้อย มีสภาพตะกอนหน้าฝาย : มาก</p> <p>แนวทางแก้ไขปรับปรุงเบื้องต้น มีสภาพโดยรวมปกติ ควรวางมาตรการขุดลอก และกำจัดวัชพืชตามเวลาที่เหมาะสม</p>
