การตรวจสอบสภาพฝายและแนวทางแก้ไขปรับปรุงเพื่อเพิ่มประสิทธิภาพฝาย ในจังหวัดเชียงใหม่

รหัสฝายที่ : WCM090500311

ชื่อฝาย เข้มืองหมู่บ้าน ชื่อลำน้ำ โป่งน้ำตั้ง ลำน้ำสาขาของ แม่นอน/ฝาง/แม่น้ำกก ประเภทลำน้ำ ลำห้วย วันที่สำรวจ 15 ธ.ค. 68  
 หมู่บ้าน หมู่ที่ 3 แม่สุรน้อย ตำบล แม่สุน อำเภอ ฝาง จังหวัด เชียงใหม่  
 ก่อสร้าง เมื่อปี พ.ศ. อายุฝาย มากกว่า 20 ปี หน่วยงานรับผิดชอบ อบต.แม่สุน ออกแบบเอง

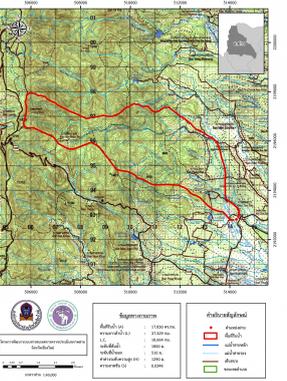
พื้นที่รับน้ำของฝายและข้อมูลประกอบ	สภาพโดยรวมของฝายและแนวทางแก้ไขปรับปรุงเบื้องต้น

<p>ข้อมูลพื้นที่รับน้ำของฝาย                      A = 17.83 ตารางกิโลเมตร                      L = 37.33 กิโลเมตร                      LC = 18.66 กิโลเมตร                      H = 1290 เมตร                      s = 0.03                      c = 0.2                      I = 45 มิลลิเมตร/ชั่วโมง                      Return period = 100 ปี                      อัตราการไหลสูงสุด = 44.61 ลบ.ม./วินาที</p>	<p>สภาพโดยรวมของฝาย</p> <p>เป็นฝาย คสล. ก่อสร้างโดย อบต.แม่สุน มีอายุมากกว่า 20 ปี มีสภาพในแต่ละส่วนดังนี้ ส่วน Protection เหนือน้ำ : ไม่มี ส่วนเหนือน้ำ : ไม่มี ส่วนควบคุมน้ำ : สภาพปกติโดยรวมใช้งานได้มีการกัดเซาะ ทรุดตัว และแตกร้าวน้อย มีวัชพืชขึ้นน้อย ส่วนท้ายน้ำ : สภาพปกติโดยรวมใช้งานได้มีการกัดเซาะ ทรุดตัว และแตกร้าวน้อย มีวัชพืชขึ้นน้อย ส่วน Protection ท้ายน้ำ : ไม่มี ระบบส่งน้ำ : สภาพปกติโดยรวมใช้งานได้ดี มีวัชพืชขึ้นน้อย มีสภาพตะกอนหน้าฝาย : มาก</p> <p>แนวทางแก้ไขปรับปรุงเบื้องต้น</p> <p>มีสภาพโดยรวมปกติ ควรวางมาตรการขุดลอก และกำจัดวัชพืชตามเวลาที่เหมาะสม</p>
