ชื่อฝาย มอ่งน้ำ ชื่อลำน้ำ โป่งน้ำตั้ง ลำน้ำสาขาของ แม่นอน/ฝาง/แม่น้ำกก ประเภทลำน้ำ ลำห้วย วันที่สำรวจ 15 ธ.ค. 68
 หมู่บ้าน หมู่ที่ 3 แม่สุ่น้อย ตำบล แม่สุ่น อำเภอ ฝาง จังหวัด เชียงใหม่
 ก่อสร้าง เมื่อปี พ.ศ. อายุฝาย มากกว่า 20 ปี หน่วยงานรับผิดชอบ อบต.แม่สุ่น ออกแบบเอง

ลักษณะทั่วไป			
ประเภทของสันฝาย : ฝายไหลตกตรง	ความสูงสันฝาย : 0.50 เมตร	ความยาวสันฝาย : 2.00 เมตร	
ประตูระบายน้ำ : ไม่มี	ชนิดบานประตู : -	ขนาด (กว้าง*สูง) : -	จำนวน : - ชุด ชนิดเครื่องยกบาน : -
อาคารบังคับน้ำ : มี	แบบเปิด : ฝั้งซ้าย	ชนิดบานประตู : -	ชนิดเครื่องยกบาน : -
ระบบส่งน้ำ : มี	ลักษณะคลอง : คลองดิน	ขนาดท้องคลองกว้าง : 0.50 เมตร	ความยาวประมาณ : 1.00 กิโลเมตรเมตร

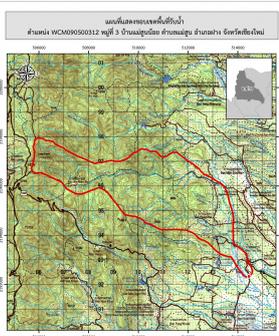
พื้นที่รับน้ำของฝายและข้อมูลประกอบ	สภาพโดยรวมของฝายและแนวทางแก้ไขปรับปรุงเบื้องต้น

<p>ข้อมูลพื้นที่รับน้ำของฝาย</p> <p>A = 17.92 ตารางกิโลเมตร</p> <p>L = 37.53 กิโลเมตร</p> <p>LC = 18.76 กิโลเมตร</p> <p>H = 1290 เมตร</p> <p>s = 0.03</p> <p>c = 0.2</p> <p>I = 45 มิลลิเมตร/ชั่วโมง</p> <p>Return period = 100 ปี</p> <p>อัตราการไหลสูงสุด = 44.83 ลบ.ม./วินาที</p>	<p>สภาพโดยรวมของฝาย</p> <p>เป็นฝาย คสล. ก่อสร้างโดย อบต.แม่สุ่น มีอายุมากกว่า 20 ปี มีสภาพในแต่ละส่วนดังนี้ ส่วน Protection เหนือน้ำ : ไม่มี ส่วนเหนือน้ำ : ไม่มี ส่วนควบคุมน้ำ : สภาพปกติโดยรวมใช้งานได้ มีวัชพืชขึ้นน้อย ส่วนท้ายน้ำ : สภาพปกติโดยรวมใช้งานได้ มีวัชพืชขึ้นน้อย ส่วน Protection ท้ายน้ำ : ไม่มี ระบบส่งน้ำ : สภาพปกติโดยรวมใช้งานได้ มีวัชพืชขึ้นน้อย</p> <p>มีสภาพตะกอนหน้าฝาย : มาก</p> <p>แนวทางแก้ไขปรับปรุงเบื้องต้น</p> <p>มีสภาพโดยรวมปกติ ควรวางมาตรการขุดลอก และกำจัดวัชพืชตามเวลาที่เหมาะสม</p>
