การตรวจสอบสภาพฝายและแนวทางแก้ไขปรับปรุงเพื่อเพิ่มประสิทธิภาพฝาย ในจังหวัดเชียงใหม่

รหัสฝายที่ : WCM090500313

ชื่อฝาย หุ่นบัวลอย ชื่อลำน้ำ โป่งน้ำตั้ง ลำน้ำสาขาของ แม่นอน/ฝาง/แม่น้ำกก ประเภทลำน้ำ ลำห้วย วันที่สำรวจ 15 ธ.ค. 68
 หมู่บ้าน หมู่ที่ 3 แม่สุรน้อย ตำบล แม่สุน อำเภอ ฝาง จังหวัด เชียงใหม่
 ก่อสร้าง เมื่อปี พ.ศ. อายุฝาย มากกว่า 20 ปี หน่วยงานรับผิดชอบ อบต.แม่สุน ออกแบบเอง

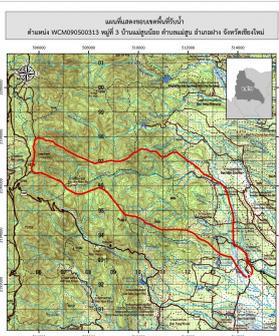
พื้นที่รับน้ำของฝายและข้อมูลประกอบ	สภาพโดยรวมของฝายและแนวทางแก้ไขปรับปรุงเบื้องต้น

<p>ข้อมูลพื้นที่รับน้ำของฝาย A = 18.08 ตารางกิโลเมตร L = 37.95 กิโลเมตร LC = 18.98 กิโลเมตร H = 1290 เมตร s = 0.03 c = 0.2 I = 45 มิลลิเมตร/ชั่วโมง Return period = 100 ปี อัตราการไหลสูงสุด = 45.24 ลบ.ม./วินาที</p>	<p>สภาพโดยรวมของฝาย เป็นฝายคอนกรีต ก่อสร้างโดย อบต.แม่สุน มีอายุมากกว่า 20 ปี มีสภาพในแต่ละส่วนดังนี้ ส่วน Protection เหนือน้ำ : ไม่มี ส่วนเหนือน้ำ : ไม่มี ส่วนควบคุมน้ำ : สภาพปกติโดยรวมใช้งานได้ มีวัชพืชขึ้นน้อย ส่วนท้ายน้ำ : สภาพปกติโดยรวมใช้งานได้มีการกัดเซาะ ทรุดตัว และแตกร้าวน้อย มีวัชพืชขึ้นน้อย ส่วน Protection ท้ายน้ำ : ไม่มี ระบบส่งน้ำ : สภาพปกติโดยรวมใช้งานได้ มีวัชพืชขึ้นน้อย มีสภาพตะกอนหน้าฝาย : มาก</p> <p>แนวทางแก้ไขปรับปรุงเบื้องต้น มีสภาพโดยรวมปกติ ควรวางมาตรการขุดลอก และกำจัดวัชพืชตามเวลาที่เหมาะสม</p>
