ชื่อฝาย **ชื่อลำน้ำ ห้วยงู** ลำน้ำสาขาของ **ฝาง** ประเภทลำน้ำ **ลำห้วย** วันที่สำรวจ **4 ธ.ค. 68**
 หมู่บ้าน หมู่ที่ 5 ห้วยงูใน ตำบล **สันทราย** อำเภอ **ฝาง** จังหวัด **เชียงใหม่**
 ก่อสร้าง เมื่อปี พ.ศ. **อายุฝาย มากกว่า 15 ปี** หน่วยงานรับผิดชอบ **ทต.สันทราย** ไซ้แบบมาตรฐาน : **กรมทรัพยากรน้ำ**

ผลการตรวจสอบสภาพฝาย

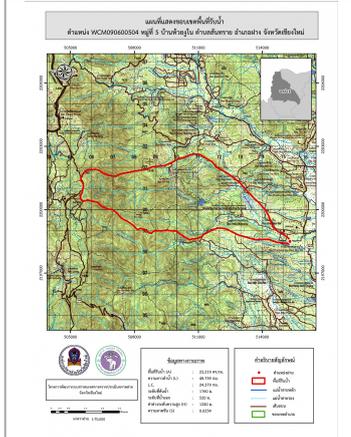
พื้นที่รับน้ำของฝายและข้อมูลประกอบ

ข้อมูลพื้นที่รับน้ำของฝาย
 A = 23.22 ตารางกิโลเมตร
 L = 48.76 กิโลเมตร
 LC = 24.38 กิโลเมตร
 H = 1240 เมตร
 s = 0.03
 c =
 I = มิลลิเมตร/ชั่วโมง
 Return period = 100 ปี
 อัตราการไหลสูงสุด = 54.14 ลบ.ม./วินาที
