ชื่อฝาย **ชื่อลำน้ำ ห้วยไคร้** ลำน้ำสาขาของ **ฝาย/แม่น้ำกก** ประเภทลำน้ำ **ลำห้วย** วันที่สำรวจ **8 ธ.ค. 68**  
 หมู่บ้าน หมู่ที่ **7 โป่งนก** ตำบล **แม่คะ** อำเภอ **ฝาย** จังหวัด **เชียงใหม่**  
 ก่อสร้าง เมื่อปี พ.ศ. **อายุฝาย มากกว่า 20 ปี** หน่วยงานรับผิดชอบ **อบต.แม่คะ** ใช้แบบมาตรฐาน : **มข.2527**

**ผลการตรวจสอบสภาพฝาย**

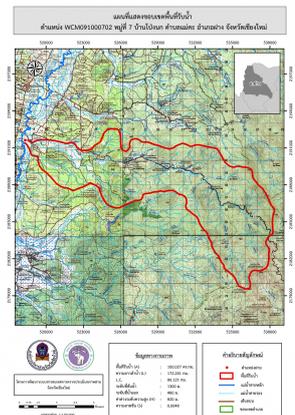
พื้นที่รับน้ำของฝายและข้อมูลประกอบ	สภาพโดยรวมของฝายและแนวทางแก้ไขปรับปรุงเบื้องต้น

<p><b>ข้อมูลพื้นที่รับน้ำของฝาย</b>                      A = 100.03 ตารางกิโลเมตร                      L = 172.24 กิโลเมตร                      LC = 86.12 กิโลเมตร                      H = 820 เมตร                      s = 0                      Return period = 100 ปี                      อัตราการไหลสูงสุด = 112.3 ลบ.ม./วินาที</p>	<p><b>สภาพโดยรวมของฝาย</b>                      เป็นฝาย มข.2527 ที่ก่อสร้างโดย อบต.แม่คะ มีอายุมากกว่า 20 ปี มีสภาพในแต่ละส่วนดังนี้                      ส่วน Protection เหนือน้ำ : ไม่มี ส่วนเหนือน้ำ : ไม่มี ส่วนควบคุมน้ำ : มีการกัดเซาะ ทรุดตัว และแตกร้าวนปานกลาง มีรูโพรง รั่ว และมีการเคลื่อนตัวปานน้อย ส่วนท้ายน้ำ : มีการกัดเซาะ ทรุดตัว และแตกร้าวนปานกลาง มีรูโพรง รั่ว และมีการเคลื่อนตัวปานน้อย ส่วน Protection ท้ายน้ำ : ไม่มี ระบบส่งน้ำ : สภาพปกติโดยรวมใช้งานได้ มีสภาพตะกอนหน้าฝาย : มาก</p> <p><b>แนวทางแก้ไขปรับปรุงเบื้องต้น</b>                      เนื่องจากสภาพฝายค่อนข้างเก่า และทรุดโทรมอาจไม่คุ้มค่าในการปรับปรุง ควรพิจารณาซื้อถนน และก่อสร้างใหม่ในรูปแบบ และขนาดที่เหมาะสม</p>
