การตรวจสอบสภาพฝายและแนวทางแก้ไขปรับปรุงเพื่อเพิ่มประสิทธิภาพฝาย ในจังหวัดเชียงใหม่

รหัสฝายที่ : WCM091101203

ชื่อฝาย ฝายหิน ชื่อลำน้ำ ห้วยข้าหลวง ลำน้ำสาขาของ ฝาง/แม่น้ำกก ประเภทลำน้ำ ลำห้วย วันที่สำรวจ 8 ธ.ค. 68
 หมู่บ้าน หมู่ที่ 12 ต.มิตร์ภาพ ตำบล แม่ข้า อำเภอ ฝาง จังหวัด เชียงใหม่
 ก่อสร้าง เมื่อปี พ.ศ. อายุฝาย มากกว่า 20 ปี หน่วยงานรับผิดชอบ - ออกแบบเอง

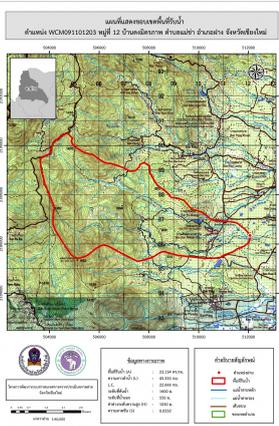
พื้นที่รับน้ำของฝายและข้อมูลประกอบ	สภาพโดยรวมของฝายและแนวทางแก้ไขปรับปรุงเบื้องต้น

<p>ข้อมูลพื้นที่รับน้ำของฝาย A = 23.13 ตารางกิโลเมตร L = 45.33 กิโลเมตร LC = 22.67 กิโลเมตร H = 1050 เมตร s = 0.02 c = I = มิลลิเมตร/ชั่วโมง Return period = 100 ปี อัตราการไหลสูงสุด = 54.04 ลบ.ม./วินาที</p>	<p>สภาพโดยรวมของฝาย เป็นฝาย คสล. ที่ก่อสร้างโดยที่ว่าการอำเภอฝาง ปัจจุบันดูแลโดย ทต.แม่ข้า มีอายุมากกว่า 20 ปี มีสภาพในแต่ละส่วนดังนี้ ส่วน Protection เหนือน้ำ : ไม่สามารถมองเห็น ส่วนเหนือน้ำ : ไม่สามารถมองเห็น ส่วนควบคุมน้ำ : สภาพปกติโดยรวมใช้งานดี มีวัชพืชขึ้นน้อย ส่วนท้ายน้ำ : สภาพปกติโดยรวมใช้งานดี มีวัชพืชขึ้นน้อย ส่วน Protection ท้ายน้ำ : ไม่มี ระบบส่งน้ำ : สภาพปกติโดยรวมใช้งานดี มีสภาพตะกอนหน้าฝาย : มาก</p> <p>แนวทางแก้ไขปรับปรุงเบื้องต้น มีสภาพโดยรวมปกติ ควรวางมาตรการขุดลอก และกำจัดวัชพืชตามเวลาที่เหมาะสม</p>
