ชื่อฝาย ห้วยแม่ใจ ชื่อลำน้ำ แม่ใจ ลำน้ำสาขาของ ฝาง/แม่น้ำกก ประเภทลำน้ำ ลำห้วย วันที่สำรวจ 16 ธ.ค. 68
 หมู่บ้าน หมู่ที่ 1 ทองพั้ง ตำบล โป่งน้ำร้อน อำเภอ ฝาง จังหวัด เชียงใหม่
 ก่อสร้าง เมื่อปี พ.ศ. 2562 อายุฝาย 6 หน่วยงานรับผิดชอบ กรมทรัพยากรน้ำ ใช้แบบมาตรฐาน : กรมทรัพยากรน้ำ

ผลการตรวจสอบสภาพฝาย

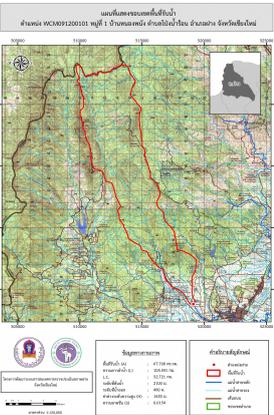
พื้นที่รับน้ำของฝายและข้อมูลประกอบ	สภาพโดยรวมของฝายและแนวทางแก้ไขปรับปรุงเบื้องต้น

<p>ข้อมูลพื้นที่รับน้ำของฝาย</p> <p>A = 67.71 ตารางกิโลเมตร</p> <p>L = 105.44 กิโลเมตร</p> <p>LC = 52.72 กิโลเมตร</p> <p>H = 1620 เมตร</p> <p>s = 0.02</p> <p>Return period = 100 ปี</p> <p>อัตราการไหลสูงสุด = 92.41 ลบ.ม./วินาที</p>	<p>สภาพโดยรวมของฝาย</p> <p>เป็นฝายที่ก่อสร้างเมื่อ พ.ศ.2562 โดยกรมทรัพยากรน้ำ ไม่ได้ถ่ายโอน อายุฝายมากกว่า 6 ปี มีสภาพในแต่ละส่วนดังนี้ ส่วน Protection เหนือน้ำ : ไม่สามารถมองเห็น ส่วนเหนือน้ำ : ไม่สามารถมองเห็น ส่วนควบคุมน้ำ : มีการกัดเซาะ ทรุดตัว แตกร้าว และมีการเคลื่อนตัวน้อย สภาพปกติโดยรวมใช้งานได้ ส่วนท้ายน้ำ : มีการกัดเซาะ ทรุดตัว แตกร้าว และมีการเคลื่อนตัวปานกลาง ส่วน Protection ท้ายน้ำ : มีการกัดเซาะ และทรุดตัวน้อย สภาพปกติโดยรวมใช้งานได้ ระบบส่งน้ำ : ไม่มี มีสภาพตะกอนหน้าฝาย : มาก</p> <p>แนวทางแก้ไขปรับปรุงเบื้องต้น</p> <p>มีสภาพโดยรวมปกติ</p> <p>ควรปรับปรุงส่วนท้ายน้ำเพื่อป้องกันการกัดเซาะซึ่งอาจส่งผลต่อตัวฝายในอนาคต</p> <p>ควรวางมาตรการขุดลอก และกำจัดวัชพืชตามเวลาที่เหมาะสม</p>
