การตรวจสภาพฝายและแนวทางแก้ไขปรับปรุงเพื่อเพิ่มประสิทธิภาพฝาย ในจังหวัดเชียงใหม่

รหัสฝายที่ : WCM100100301

ชื่อฝาย แม่เหล่งน้อย ชื่อลำน้ำ แม่เหล่ง ลำน้ำสาขาของ แม่น้ำฝาย ประเภทลำน้ำ ลำห้วย วันที่สำรวจ 22 ก.ค. 68
 หมู่บ้าน หมู่ที่ 3 ดอนชัยเหนือ ตำบล แม่อาฮาย อำเภอ แม่อาฮาย จังหวัด เชียงใหม่
 ก่อสร้าง เมื่อปี พ.ศ. - อายุฝาย มากกว่า 20 ปี หน่วยงานรับผิดชอบ กรมพัฒนาที่ดิน ใช้แบบมาตรฐาน : กรมพัฒนาที่ดิน

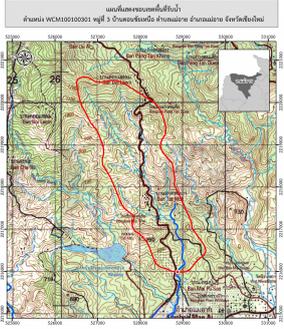
พื้นที่รับน้ำของฝายและข้อมูลประกอบ	สภาพโดยรวมของฝายและแนวทางแก้ไขปรับปรุงเบื้องต้น

<p>ข้อมูลพื้นที่รับน้ำของฝาย</p> <p>A = 6.41 ตารางกิโลเมตร L = 9.07 กิโลเมตร LC = 4.54 กิโลเมตร H = 680 เมตร s = 0.07 c = 0.2 I = 90 มิลลิเมตร/ชั่วโมง Return period = 100 ปี อัตราการไหลสูงสุด = 32.08 ลบ.ม./วินาที</p>	<p>สภาพโดยรวมของฝาย</p> <p>ฝายคอนกรีตขนาดเล็กอยู่ในความรับผิดชอบของกรมพัฒนาที่ดิน มีอายุมากกว่า 20 ปี มีสภาพในแต่ละส่วนดังนี้ ส่วน Protection เหนือน้ำ : ไม่มี ส่วนเหนือน้ำ : มองไม่เห็นจึงไม่สามารถประเมินได้ ส่วนควบคุมน้ำ : มีการกัดเซาะและแตกร้าเล็กน้อย โดยรวมยังมีสภาพฝายปกติสามารถใช้งานได้ ส่วนท้ายน้ำ : พื้นและลาดด้านข้างมีสภาพปกติสามารถใช้งานได้ พื้นตะเข้มองไม่เห็น ส่วน Protection ท้ายน้ำ : พื้นมองไม่เห็น ลาดด้านข้างสามารถใช้งานได้ ระบบส่งน้ำ : ไม่มีระบบส่งน้ำ มีสภาพตะกอนหน้าฝาย : ตะกอนสะสมปริมาณมาก</p> <p>แนวทางแก้ไขปรับปรุงเบื้องต้น</p> <p>มีสภาพโดยรวมปกติ ควรวางแผนการขุดลอกและกำจัดวัชพืชตามเวลาที่เหมาะสม</p>
