การตรวจสอบสภาพฝายและแนวทางแก้ไขปรับปรุงเพื่อเพิ่มประสิทธิภาพฝาย ในจังหวัดเชียงใหม่

รหัสฝายที่ : WCM100100302

ชื่อฝาย แม่หล่งน้อยจุดที่ 2 ชื่อลำน้ำ แม่หล่ง ลำน้ำสาขาของ แม่น้ำฝาง ประเภทลำน้ำ ลำห้วย วันที่สำรวจ 22 ก.ค. 68  
 หมู่บ้าน หมู่ที่ 3 ดอนชัยเหนือ ตำบล แม่ฮาย อำเภอ แม่ฮาย จังหวัด เชียงใหม่  
 ก่อสร้าง เมื่อปี พ.ศ. - อายุฝาย มากกว่า 20 ปี หน่วยงานรับผิดชอบ กรมพัฒนาที่ดิน ออกแบบเอง

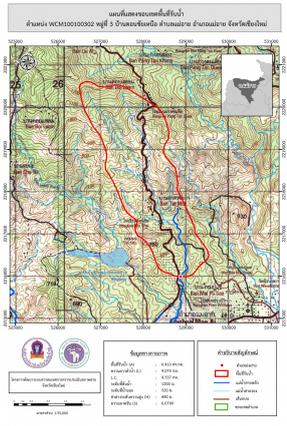
พื้นที่รับน้ำของฝายและข้อมูลประกอบ		สภาพโดยรวมของฝายและแนวทางแก้ไขปรับปรุงเบื้องต้น

<p><u>ข้อมูลพื้นที่รับน้ำของฝาย</u></p> <p>A = 6.41 ตารางกิโลเมตร</p> <p>L = 9.07 กิโลเมตร</p> <p>LC = 4.54 กิโลเมตร</p> <p>H = 680 เมตร</p> <p>s = 0.07</p> <p>c = 0.2</p> <p>l = 90 มิลลิเมตร/ชั่วโมง</p> <p>Return period = 100 ปี</p> <p>อัตราการไหลสูงสุด = 32.08 ลบ.ม./วินาที</p>	<p><u>สภาพโดยรวมของฝาย</u></p> <p>ฝายคอนกรีตขนาดเล็กอยู่ในความรับผิดชอบของกรมพัฒนาที่ดิน มีอายุมากกว่า 20 ปี มีสภาพในแต่ละส่วนดังนี้ ส่วน Protection หนีอน้ำ : ส่วนพื้นมองไม่เห็น มีตะกอนสะสมค่อนข้างมาก ลาดด้านข้างมีสภาพปกติสามารถใช้งานได้ ส่วนหนีอน้ำ : ส่วนพื้นมองไม่เห็น ลาดด้านข้างมีสภาพแข็งแรงไม่มีความเสียหาย ส่วนควบคุมน้ำ : ฝายควบคุมน้ำมีการกัดเซาะและแตกร้าเล็กน้อย</p> <p>ช่องระบายทรายก็เช่นกันที่ถูกน้ำกัดเซาะและแตกร้าแต่เสียหายค่อนข้างมาก ส่วนท้ายน้ำ : พื้นและพื้นตะขามีสภาพปกติสามารถใช้งานได้ ส่วนบริเวณลาดด้านข้างมีส่วนที่แตกร้า, เป็นรูโพรงและมีรูรั่วในระดับปานกลาง ส่วน Protection ท้ายน้ำ : ส่วนพื้นมองไม่เห็น ลาดด้านข้างมีสภาพปกติสามารถใช้งานได้ ระบบส่งน้ำ : ไม่มีความเสียหาย สามารถใช้งานส่งน้ำได้ตามปกติ มีสภาพตะกอนหน้าฝาย : ตะกอนสะสมปริมาณมาก</p> <p><u>แนวทางแก้ไขปรับปรุงเบื้องต้น</u></p> <p>ส่วนอื่นๆของตัวฝายมีโดยรวมสภาพปกติ แต่ส่วนควบคุมน้ำได้รับความเสียหายถูกกัดเซาะและแตกร้าควรได้ปรับการปรับปรุง พร้อมทั้งควรวางมาตรการขุดลอกและกำจัดวัชพืชตามเวลาที่เหมาะสม</p>
