การตรวจสภาพฝายและแนวทางแก้ไขปรับปรุงเพื่อเพิ่มประสิทธิภาพฝาย ในจังหวัดเชียงใหม่

รหัสฝายที่ : WCM100100501

ชื่อฝาย ห้วยทาบ ชื่อลำน้ำ ห้วยทาบ ลำน้ำสาขาของ แม่อาย/แม่น้ำฝาง ประเภทลำน้ำ ลำห้วย วันที่สำรวจ 30 ก.ค. 68  
หมู่บ้าน หมู่ที่ 5 แม่อายหลวง ตำบล แม่อาย อำเภอ แม่อาย จังหวัด เชียงใหม่  
ก่อสร้าง เมื่อปี พ.ศ. - อายุฝาย มากกว่า 30 ปี หน่วยงานรับผิดชอบ เทศบาลตำบลแม่อาย ใช้แบบมาตรฐาน : มข 2527

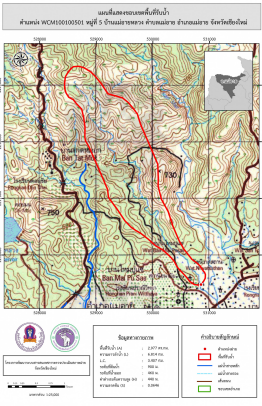
| พื้นที่รับน้ำของฝ่ายและข้อมูลประกอบ | ข้อมูลพื้นที่รับน้ำของฝ่าย | สภาพโดยรวมของฝ่ายและแนวทางแก้ไขปรับปรุงเบื้องต้น |
| | <p><b>ข้อมูลพื้นที่รับน้ำของฝ่าย</b></p> <p>A = 2.98 ตารางกิโลเมตร</p> <p>L = 6.81 กิโลเมตร</p> <p>LC = 3.41 กิโลเมตร</p> <p>H = 440 เมตร</p> <p>s = 0.06</p> <p>c = 0.2</p> <p>I = 98.63 มิลลิเมตร/ชั่วโมง</p> <p>Return period = 100 ปี</p> <p>อัตราการไหลสูงสุด = 16.33 ลบ.ม./วินาที</p> | <p><b>สภาพโดยรวมของฝ่าย</b></p> <p>ฝ่าย มข.2527 มีอายุมากกว่า 30 ปี มีสภาพในแต่ละส่วนดังนี้ ส่วน Protection เหนือน้ำ : ไม่มี ส่วนเหนือน้ำ : ไม่มี ส่วนควบคุมน้ำ : มีเขากังไม้ ใบไม้ และตะกอนสะสมบริเวณฝายควบคุมน้ำเป็นจำนวนมาก ส่งผลให้การไหลของน้ำถูกกีดขวางบางส่วน โครงสร้างโดยรวมยังสามารถใช้งานได้ ส่วนท้ายน้ำ : พื้นยังอยู่ในสภาพปกติ แต่พบว่าลาดด้านข้างมีร่องรอยการกัดเซาะและแตกร้าเล็กน้อย</p> <p>ขณะเดียวกันบริเวณพื้นที่ตะกอนเข้มีเขากังไม้จำนวนมากสะสมและกีดขวางทางน้ำ ส่งผลให้การระบายน้ำทำได้ยาก และพบการกัดเซาะเล็กน้อยบริเวณโดยรอบโครงสร้างพื้นที่ตะกอน เข้ ส่วน Protection ท้ายน้ำ : ไม่มี ระบบส่งน้ำ : สามารถใช้งานส่งน้ำได้ตามปกติ มีสภาพตะกอนหน้าฝาย : มีตะกอนและเศษวัชพืชสะสมจำนวนมาก กีดขวางทางน้ำ</p> <p><b>แนวทางแก้ไขปรับปรุงเบื้องต้น</b></p> <p>ฝ่ายมข.2527 ที่ได้รับการแก้ไขปัญหาดังกล่าวโดยถูกออกแบบให้มีระบบส่งน้ำอยู่บริเวณด้านท้ายน้ำ จากการสำรวจแล้วแม้โครงสร้างโดยรวมยังสามารถใช้งานได้ แต่อาจจำเป็นต้องดำเนินการกำจัดสิ่งกีดขวางทางน้ำ อย่างเศษไม้และวัชพืชพร้อมทั้งวางแผนบำรุงรักษาอย่างต่อเนื่องเพื่อป้องกันปัญหาน้ำล้นหรือแรงดันสะสมในฤดูน้ำหลาก</p> |
