# การตรวจสภาพฝายและแนวทางแก้ไขปรับปรุงเพื่อเพิ่มประสิทธิภาพฝาย ในจังหวัดเชียงใหม่

รหัสฝายที่ : WCM100100802

ชื่อฝาย หิน ชื่อลำน้ำ แม่ฮาย ลำน้ำสาขาของ แม่น้ำฝาง ประเภทลำน้ำ ลำห้วย วันที่สำรวจ 30 ก.ค. 68  
หมู่บ้าน หมู่ที่ 8 โองเหนือ ตำบล แม่ฮาย อำเภอ แม่ฮาย จังหวัด เชียงใหม่  
ก่อสร้าง เมื่อปี พ.ศ. - อายุฝาย มากกว่า 10 ปี หน่วยงานรับผิดชอบ กรมชลประทาน ใช้แบบมาตรฐาน : กรมชลประทาน

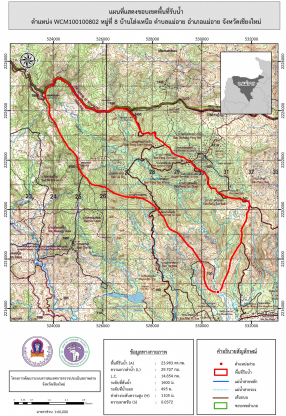
| พื้นที่รับน้ำของฝายและข้อมูลประกอบ | สภาพโดยรวมของฝายและแนวทางแก้ไขปรับปรุงเบื้องต้น |
| | <p><b>ข้อมูลพื้นที่รับน้ำของฝาย</b></p> <p>A = 23.98 ตารางกิโลเมตร</p> <p>L = 29.71 กิโลเมตร</p> <p>LC = 14.85 กิโลเมตร</p> <p>H = 1105 เมตร</p> <p>s = 0.04</p> <p>c = 0.2</p> <p>I = 40.81 มิลลิเมตร/ชั่วโมง</p> <p>Return period = 100 ปี</p> <p>อัตราการไหลสูงสุด = 54.41 ลบ.ม./วินาที</p> <p><b>สภาพโดยรวมของฝาย</b></p> <p>ฝายคอนกรีตอยู่ในความรับผิดชอบของกรมชลประทาน มีอายุมากกว่า 10 ปี มีสภาพในแต่ละส่วนดังนี้</p> <p>ส่วน Protection เหนือน้ำ : มองไม่เห็นจึงไม่สามารถประเมินสภาพได้ ส่วนเหนือน้ำ :</p> <p>ส่วนพื้นมองไม่เห็น ลาดด้านข้างมีสภาพปกติสามารถใช้งานได้ มีวัชพืชปกคลุมมาก ส่วนควมคุมน้ำ :</p> <p>ฝายควบคุมน้ำมีการกัดเซาะและแตกร้าวเล็กน้อย แต่โครงสร้างโดยรวมยังสามารถใช้งานได้ ส่วนท้ายน้ำ :</p> <p>ลาดด้านข้างมีวัชพืชปกคลุมและมีสิ่งกีดขวางในระดับปานกลาง ส่วน Protection ท้ายน้ำ :</p> <p>ลาดด้านข้างมีวัชพืชปกคลุมในระดับปานกลางและบริเวณกลางลำน้ำมีปริมาณตะกอนสะสมค่อนข้างมาก</p> <p>ระบบส่งน้ำ : ระบบส่งน้ำไม่สามารถใช้งานได้</p> <p>เนื่องจากเครื่องกั้นคันชักของประตูระบบส่งน้ำชำรุดเสียหาย ส่งผลให้ไม่สามารถเปิด-ปิดประตูน้ำได้</p> <p>มีสภาพตะกอนหน้าฝาย : ตะกอนสะสมปริมาณมาก</p> <p><b>แนวทางแก้ไขปรับปรุงเบื้องต้น</b></p> <p>มีสภาพโดยรวมปกติแต่มีวัชพืชขึ้นค่อนข้างหนาแน่นควรวางแผนการขุดลอกและกำจัดวัชพืชตามเวลาที่เหมาะสม พร้อมทั้งตรวจสอบความเสียหายและเปลี่ยนอุปกรณ์เครื่องกั้นคันชักชุดใหม่เพื่อให้ระบบส่งน้ำสามารถกลับมาใช้งานได้อย่างมีประสิทธิภาพ</p> |
