# การตรวจสอบสภาพฝายและแนวทางแก้ไขปรับปรุงเพื่อเพิ่มประสิทธิภาพฝาย ในจังหวัดเชียงใหม่

รหัสฝายที่ : WCM100101101

ชื่อฝาย แม่หลวงลูกที่ 2 ชื่อลำน้ำ แหล่ง ลำน้ำสาขาของ แม่น้ำฝาง ประเภทลำน้ำ ลำห้วย วันที่สำรวจ 30 ก.ค. 68  
หมู่บ้าน หมู่ที่ 11 แม่หลวงหลวง ตำบล แม่อาฮาย อำเภอ แม่อาฮาย จังหวัด เชียงใหม่  
ก่อสร้าง เมื่อปี พ.ศ. - อายุฝาย มากกว่า 10 ปี หน่วยงานรับผิดชอบ กรมชลประทาน ใช้แบบมาตรฐาน : กรมชลประทาน

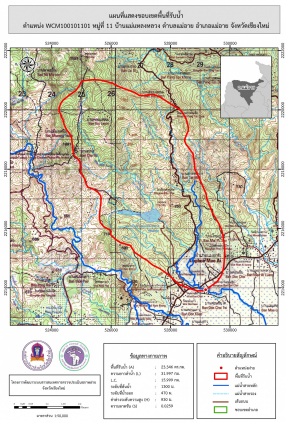
| พื้นที่รับน้ำของฝายและข้อมูลประกอบ | สภาพโดยรวมของฝายและแนวทางแก้ไขปรับปรุงเบื้องต้น |
| <div data-bbox="124 179 411 600"> </div> <div data-bbox="451 152 667 600"> <p><u>ข้อมูลพื้นที่รับน้ำของฝาย</u></p> <p>A = 23.35 ตารางกิโลเมตร</p> <p>L = 32 กิโลเมตร</p> <p>LC = 16 กิโลเมตร</p> <p>H = 830 เมตร</p> <p>s = 0.03</p> <p>c = 0.2</p> <p>I = 35.22 มิลลิเมตร/ชั่วโมง</p> <p>Return period = 100 ปี</p> <p>อัตราการไหลสูงสุด = 45.72</p> <p>ลบ.ม./วินาที</p> </div> | <div data-bbox="770 152 1495 636"> <p><b>สภาพโดยรวมของฝาย</b></p> <p>ฝายคอนกรีต มีอายุมากกว่า 10 ปี มีสภาพในแต่ละส่วนดังนี้ ส่วน Protection หนื่อน้ำ : มองไม่เห็นจึงไม่สามารถประเมินสภาพได้ แต่มีปริมาณตะกอนสะสมค่อนข้างมาก ส่วนหนื่อน้ำ : ลาดด้านข้างมีสิ่งกีดขวางเล็กน้อยและมีวัชพืชปกคลุมค่อนข้างมาก ยังสามารถใช้งานได้ตามปกติ ส่วนควมคุมน้ำ : ฝายควมคุมน้ำแตกร้าวในระดับปานกลาง แต่โครงสร้างโดยรวมยังสามารถใช้งานได้ ส่วนท้ายน้ำ : พื้นมองไม่เห็น ลาดด้านข้างมีการกัดเซาะและแตกร้าวปานกลาง</p> <p>มีวัชพืชและปริมาณตะกอนสะสมค่อนข้างมาก ส่วน Protection ท้ายน้ำ : ไม่มี ระบบส่งน้ำ : บริเวณตะแกรงดักเศษวัสดุของประตูน้ำมีเศษกิ่งไม้จำนวนมากสะสม กีดขวางการไหลของน้ำบางส่วน แต่ระบบส่งน้ำยังสามารถใช้งานได้ มีสภาพตะกอนหน้าฝาย : ตะกอนสะสมปริมาณมาก</p> <p><b>แนวทางแก้ไขปรับปรุงเบื้องต้น</b></p> <p>บริเวณตะแกรงหน้าประตูของระบบส่งน้ำมีเศษกิ่งไม้สะสมจำนวนมากซึ่งก่อให้เกิดการกีดขวางทางน้ำ ควรวางแผนการขุดลอกและกำจัดเศษไม้รวมถึงวัชพืชตามเวลาที่เหมาะสม</p> </div> |
