# การตรวจสอบสภาพฝายและแนวทางแก้ไขปรับปรุงเพื่อเพิ่มประสิทธิภาพฝาย ในจังหวัดเชียงใหม่

รหัสฝายที่ : WCM100300701

ชื่อฝาย สันตันหม้อ ชื่อลำน้ำ แม่ฮ้อย ลำน้ำสาขาของ แม่น้ำกก ประเภทลำน้ำ แม่น้ำสาขา วันที่สำรวจ 24 ก.ค. 68  
หมู่บ้าน หมู่ที่ 7 สันป่าเทียว ตำบล สันตันหม้อ อำเภอ แม่ฮ้อย จังหวัด เชียงใหม่  
ก่อสร้าง เมื่อปี พ.ศ. 2556 อายุฝาย 12 ปี หน่วยงานรับผิดชอบ กรมชลประทาน ใช้แบบมาตรฐาน : กรมชลประทาน

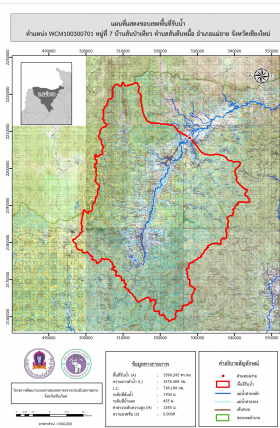
| พื้นที่รับน้ำของฝายและข้อมูลประกอบ | สภาพโดยรวมของฝายและแนวทางแก้ไขปรับปรุงเบื้องต้น |
|---|---|
| <div><div><div>แผนที่พื้นที่รับน้ำของฝาย<br/>อำเภอวัง VIC4100302701 หมู่ 7 ตำบลวังปลา ตำบลวังปลา ตำบลวังปลา ตำบลวังปลา</div><div></div></div></div> <div><p><u>ข้อมูลพื้นที่รับน้ำของฝาย</u></p><p>A = 1599.25 ตารางกิโลเมตร</p><p>L = 1476.37 กิโลเมตร</p><p>LC = 738.18 กิโลเมตร</p><p>H = 1245 เมตร</p><p>s = 0</p><p>Return period = 100 ปี</p><p>อัตราการไหลสูงสุด = 178.94 ลบ.ม./วินาที</p></div> | <div><div><p><u>สภาพโดยรวมของฝาย</u></p><p>ฝายคอนกรีตอยู่ในความรับผิดชอบของกรมชลประทาน ก่อสร้างเมื่อปี พ.ศ.2556 มีอายุ 12 ปี มีสภาพในแต่ละส่วนดังนี้ ส่วน Protection เหนือน้ำ :</p><p>มองไม่เห็นเนื่องจากวัชพืชปกคลุมบริเวณลาดด้านข้างมาก ส่วนเหนือน้ำ : ส่วนพื้นมองไม่เห็นลาดด้านข้างมีสภาพปกติสามารถใช้งานได้ ส่วนควมคุมน้ำ :</p><p>บริเวณสันฝายมีเศษกิ่งไม้ติดกีดขวางทางน้ำค่อนข้างมาก</p><p>ส่งผลให้บานประตูระบายน้ำและเครื่องกั้นคันชักพังเสียหายไม่สามารถใช้งานเปิด-ปิดได้ในบางชุด ส่วนท้ายน้ำ : พื้นและคันตะเข้มองไม่เห็น</p><p>ลาดด้านข้างมีสภาพปกติสามารถใช้งานได้ ส่วน Protection ท้ายน้ำ :</p><p>มองไม่เห็นจึงไม่สามารถประเมินได้ ระบบส่งน้ำ : ไม่มีความเสียหาย</p><p>สามารถใช้งานส่งน้ำได้ตามปกติ มีสภาพตะกอนหน้าฝาย : ตะกอนสะสมระดับปานกลาง</p><p><u>แนวทางแก้ไขปรับปรุงเบื้องต้น</u></p><p>มีสภาพโดยรวมปกติ ควรวางมาตรการขุดลอก กำจัดวัชพืชและเศษกิ่งไม้ตามเวลาที่เหมาะสม พร้อมทั้งตรวจสอบความเสียหายของประตูระบายน้ำและอุปกรณ์เครื่องกั้นคันชัก</p><p>เพื่อทำการปรับปรุงให้ระบบควบคุมน้ำสามารถกลับมาใช้งานได้มีประสิทธิภาพ</p></div></div> |
