การตรวจสอบสภาพฝายและแนวทางแก้ไขปรับปรุงเพื่อเพิ่มประสิทธิภาพฝาย ในจังหวัดเชียงใหม่

รหัสฝายที่ : WCM100400801

ชื่อฝาย ลูกสอง ชื่อลำน้ำ ห้วยม่วง ลำน้ำสาขาของ แม่นางวาง ประเภทลำน้ำ ลำห้วย วันที่สำรวจ 22 ก.ค. 68  
 หมู่บ้าน หมู่ที่ 8 ห้วยม่วง ตำบล แม่นางวาง อำเภอ แม่เอย จังหวัด เชียงใหม่  
 ก่อสร้าง เมื่อปี พ.ศ. - อายุฝาย มากกว่า 20 ปี หน่วยงานรับผิดชอบ กรมชลประทาน ใช้แบบมาตรฐาน : กรมชลประทาน

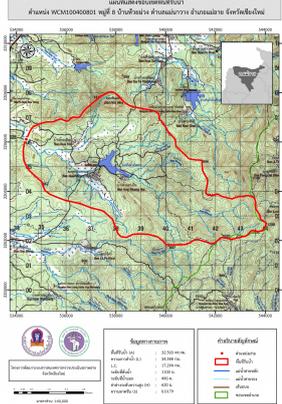
พื้นที่รับน้ำของฝายและข้อมูลประกอบ		สภาพโดยรวมของฝายและแนวทางแก้ไขปรับปรุงเบื้องต้น

<p><b>ข้อมูลพื้นที่รับน้ำของฝาย</b></p> <p>A = 32.5 ตารางกิโลเมตร</p> <p>L = 34.59 กิโลเมตร</p> <p>LC = 17.29 กิโลเมตร</p> <p>H = 620 เมตร</p> <p>s = 0.02</p> <p>Return period = 100 ปี</p> <p>อัตราการไหลสูงสุด = 7.11 ลบ.ม./วินาที</p>	<p><b>สภาพโดยรวมของฝาย</b></p> <p>ฝายคอนกรีตอยู่ในความรับผิดชอบของกรมชลประทาน มีอายุมากกว่า 20 ปี มีสภาพในแต่ละส่วนดังนี้ ส่วน Protection เหนือน้ำ : มองไม่เห็นจึงไม่สามารถประเมินได้ แต่ปริมาณตะกอนสะสมและวัชพืชมามาก ส่วนเหนือน้ำ : สภาพปกติสามารถใช้งานได้ แต่มีวัชพืชปกคลุมผิวลาดด้านข้างมาก ส่วนควบคุมน้ำ :</p> <p>ฝายควบคุมน้ำมีเศษกิ่งไม้ติดกีดขวางทางน้ำค่อนข้างมาก แต่โดยรวมสามารถใช้งานได้ปกติ ส่วนท้ายน้ำ : พื้นมีสภาพปกติสามารถใช้งานได้</p> <p>บริเวณลาดด้านข้างมีสภาพปกติเช่นกันแต่มีวัชพืชค่อนข้างมาก ส่วน Protection ท้ายน้ำ : พื้นและลาดด้านข้างมีสภาพปกติสามารถใช้งานได้ ระบบส่งน้ำ : ไม่มีความเสียหาย สามารถใช้งานส่งน้ำได้ตามปกติ มีสภาพตะกอนหน้าฝาย : ตะกอนสะสมน้อย</p> <p><b>แนวทางแก้ไขปรับปรุงเบื้องต้น</b></p> <p>มีสภาพโดยรวมปกติ ส่วนควบคุมน้ำมีเศษไม้และวัชพืชกีดขวางทางน้ำค่อนข้างมาก ควรวางมาตรการขุดลอกและกำจัดวัชพืช/เศษกิ่งไม้ตามเวลาที่เหมาะสม</p>
