การตรวจสอบสภาพฝายและแนวทางแก้ไขปรับปรุงเพื่อเพิ่มประสิทธิภาพฝาย ในจังหวัดเชียงใหม่

รหัสฝายที่ : WCM100500901

ชื่อฝาย บ้านเมืองงามหมู่ 9 ชื่อลำน้ำ เมืองงาม ลำน้ำสาขาของ แม่น้ำกก ประเภทลำน้ำ ลำห้วย วันที่สำรวจ 22 ก.ค. 68
 หมู่บ้าน หมู่ที่ 9 เมืองงาม ตำบล ท่าตอน อำเภอ แม่เอย จังหวัด เชียงใหม่
 ก่อสร้าง เมื่อปี พ.ศ. 2550 อายุฝาย 18 ปี หน่วยงานรับผิดชอบ กรมชลประทาน ไซ้แบบมาตรฐาน : กรมชลประทาน

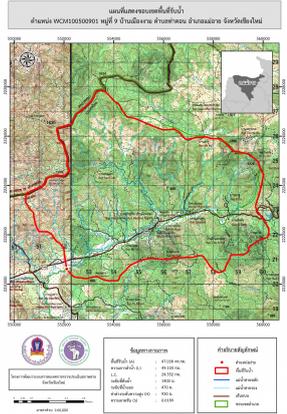
พื้นที่รับน้ำของฝายและข้อมูลประกอบ	สภาพโดยรวมของฝายและแนวทางแก้ไขปรับปรุงเบื้องต้น

<p>ข้อมูลพื้นที่รับน้ำของฝาย</p> <p>A = 47.04 ตารางกิโลเมตร</p> <p>L = 49.1 กิโลเมตร</p> <p>LC = 24.55 กิโลเมตร</p> <p>H = 930 เมตร</p> <p>s = 0.02</p> <p>Return period = 100 ปี</p> <p>อัตราการไหลสูงสุด = 9.65 ลบ.ม./วินาที</p>	<p>สภาพโดยรวมของฝาย</p> <p>ฝายคอนกรีตอยู่ในความรับผิดชอบของกรมชลประทาน ก่อสร้างเมื่อปี พ.ศ.2550 มีอายุ 18 ปี มีสภาพในแต่ละส่วนดังนี้ ส่วน Protection เหนือน้ำ : มองไม่เห็นจึงไม่สามารถประเมินได้ แต่มีปริมาณตะกอนสะสมอยู่มาก ส่วนเหนือน้ำ : ใช้งานได้ตามปกติ แต่มีวัชพืชมาก ส่วนควมคุมน้ำ : ฝายคอนกรีตมีสภาพปกติ ไม่มีความเสียหาย ส่วนท้ายน้ำ : พื้นและลาดด้านข้างมีสภาพปกติสามารถใช้งานได้ แผงปะทะท้ายน้ำมีการกัดเซาะ, ทรุดตัว, แตกร้าวและเคลื่อนตัวในระดับปานกลาง ส่วน Protection ท้ายน้ำ : ไม่มีระบบส่งน้ำ : ไม่มีความเสียหาย สามารถใช้งานส่งน้ำได้ตามปกติ มีสภาพตะกอนหน้าฝาย : ปริมาณตะกอนสะสมค่อนข้างมากโดยมีระดับที่สูงจนเกือบถึงระดับสันฝาย</p> <p>แนวทางแก้ไขปรับปรุงเบื้องต้น</p> <p>ฝายมีโครงสร้างคอนกรีตโดยรวมอยู่ในสภาพดี อย่างไรก็ตามพบการสะสมของตะกอนบริเวณเหนือน้ำ ในปริมาณมากจนเกือบเท่าระดับสันฝาย ซึ่งอาจกระทบต่อประสิทธิภาพในการชลอน้ำหรือกักเก็บน้ำ ควรวางแผนขุดลอกตะกอนอย่างเหมาะสมและดำเนินการกำจัดวัชพืชเป็นระยะเพื่อรักษาสภาพการใช้งานของฝายในระยะยาว</p>
