# การตรวจสภาพฝายและแนวทางแก้ไขปรับปรุงเพื่อเพิ่มประสิทธิภาพฝาย ในจังหวัดเชียงใหม่

รหัสฝายที่ : WCM100600101

ชื่อฝาย หัวบ้าน ชื่อลำน้ำ แม่นาวาง ลำน้ำสาขาของ แม่น้ำฝาง ประเภทลำน้ำ ลำห้วย วันที่สำรวจ 25 ก.ค. 68  
หมู่บ้าน หมู่ที่ 1 หลวง ตำบล บ้านหลวง อำเภอ แม่เอย จังหวัด เชียงใหม่  
ก่อสร้าง เมื่อปี พ.ศ. - อายุฝาย มากกว่า 10 ปี หน่วยงานรับผิดชอบ อบต.บ้านหลวง ออกแบบเอง

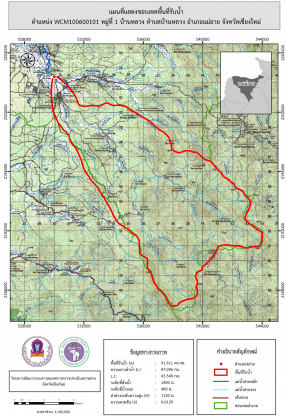
| พื้นที่รับน้ำของฝ่ายและข้อมูลประกอบ | สภาพโดยรวมของฝ่ายและแนวทางแก้ไขปรับปรุงเบื้องต้น |
| | <p><b>ข้อมูลพื้นที่รับน้ำของฝ่าย</b></p> <p>A = 91.61 ตารางกิโลเมตร</p> <p>L = 87.1 กิโลเมตร</p> <p>LC = 43.55 กิโลเมตร</p> <p>H = 11.2 เมตร</p> <p>s = 0.01</p> <p>Return period = 100 ปี</p> <p>อัตราการไหลสูงสุด = 16.76 ลบ.ม./วินาที</p> <p><b>สภาพโดยรวมของฝ่าย</b></p> <p>ฝ่ายคอนกรีต มีอายุมากกว่า 10 ปี มีสภาพในแต่ละส่วนดังนี้ ส่วน Protection หนื่อน้ำ : ไม่มี ส่วนหนื่อน้ำ : ลาดด้านข้างสามารถใช้งานได้ มีวัชพืชปกคลุมระดับปานกลาง ส่วนควบคุมน้ำ : มีการทรุดตัวปานกลางและมีเศษกิ่งไม้ติดกีดขวางทางน้ำค่อนข้างมากทำให้น้ำไหลข้ามสันฝายอย่างไม่มีประสิทธิภาพ ส่วนท้ายน้ำ : ส่วนพื้นมองไม่เห็น ลาดด้านข้างมีวัชพืชค่อนข้างมาก พื้นตะกอนน้ำกีดขวาง, มีการแตกร้าวเล็กน้อยและมีเศษกิ่งไม้กีดขวางทางน้ำทำให้การระบายน้ำไม่ค่อยสะดวก ส่วน Protection ท้ายน้ำ : ไม่มี ระบบส่งน้ำ : ไม่มีความเสียหาย สามารถใช้งานส่งน้ำได้ตามปกติ มีสภาพตะกอนหน้าฝาย : ตะกอนสะสมปริมาณมาก</p> <p><b>แนวทางแก้ไขปรับปรุงเบื้องต้น</b></p> <p>การสำรวจในช่วงที่มีปริมาณน้ำมากทำให้ไม่สามารถประเมินสภาพได้อย่างชัดเจน เบื้องต้นพบว่าโครงสร้างฝายโดยรวมสามารถใช้งานได้ แต่ควรได้รับการปรับปรุงในส่วนควบคุมน้ำ และส่วนท้ายน้ำเนื่องจากมีเศษกิ่งไม้และวัชพืชสะสมค่อนข้างหนาแน่น เพื่อป้องกันผลกระทบต่อประสิทธิภาพ การระบายน้ำและลดความเสี่ยงต่อความเสียหายของโครงสร้าง พร้อมทั้งวางมาตรการขุดลอกและกำจัดวัชพืชตามเวลาที่เหมาะสม</p> |
