# การตรวจสอบสภาพฝายและแนวทางแก้ไขปรับปรุงเพื่อเพิ่มประสิทธิภาพฝาย ในจังหวัดเชียงใหม่

รหัสฝายที่ : WCM100600203

ชื่อฝาย อ้อยลา ชื่อลำน้ำ แม่นาวาง ลำน้ำสาขาของ แม่น้ำฝาง ประเภทลำน้ำ ลำห้วย วันที่สำรวจ 25 ก.ค. 68  
หมู่บ้าน หมู่ที่ 2 ป่าแดง ตำบล บ้านหลวง อำเภอ แม่เอย จังหวัด เชียงใหม่  
ก่อสร้าง เมื่อปี พ.ศ. - อายุฝาย มากกว่า 30 หน่วยงานรับผิดชอบ อบต.บ้านหลวง ออกแบบเอง

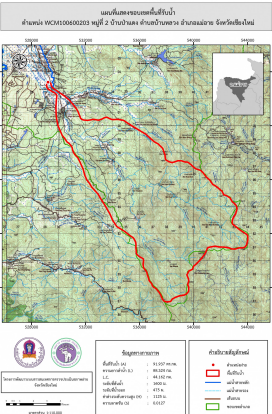
| พื้นที่รับน้ำของฝายและข้อมูลประกอบ | สภาพโดยรวมของฝายและแนวทางแก้ไขปรับปรุงเบื้องต้น |
|---|---|
| <p>ข้อมูลพื้นที่รับน้ำของฝาย</p> <p>A = 91.94 ตารางกิโลเมตร</p> <p>L = 88.32 กิโลเมตร</p> <p>LC = 44.16 กิโลเมตร</p> <p>H = 1125 เมตร</p> <p>s = 0.01</p> <p>Return period = 100 ปี</p> <p>อัตราการไหลสูงสุด = 16.81 ลบ.ม./วินาที</p> | <p><b>สภาพโดยรวมของฝาย</b></p> <p>การสำรวจในช่วงที่มีปริมาณน้ำมากทำให้ไม่สามารถประเมินสภาพได้อย่างชัดเจน</p> <p>เบื้องต้นพบว่าโครงสร้างของฝายถูกน้ำกัดเซาะจนพังเสียหายหมดสภาพ</p> <p><b>แนวทางแก้ไขปรับปรุงเบื้องต้น</b></p> <p>ควรรื้อถอน และก่อสร้างใหม่โดยให้พิจารณาจาก 4 ส่วนดังนี้</p> <ol style="list-style-type: none"><li>1.มีรูปแบบของฝายให้เหมาะสมกับลักษณะภูมิประเทศ ความลาดชันและปริมาณตะกอนในลำน้ำ</li><li>2.ความยาวสันฝายไม่น้อยกว่าความกว้างลำน้ำเดิม</li><li>3.ความสูงสันฝายเหมาะสมไม่ทำให้เกิดน้ำล้นตลิ่งในช่วงน้ำหลาก</li><li>4.อาคารสลายพลังงานด้านหลังตัวฝายสามารถลดพลังงานของน้ำไม่ทำให้เกิดการกัดเซาะท้ายฝาย"</li></ol> |
