การตรวจสอบสภาพฝายและแนวทางแก้ไขปรับปรุงเพื่อเพิ่มประสิทธิภาพฝาย ในจังหวัดเชียงใหม่

รหัสฝายที่ : WCM100600501

ชื่อฝาย บ้านป่าแดง ชื่อลำน้ำ แม่นาวาง ลำน้ำสาขาของ แม่น้ำฝาง ประเภทลำน้ำ ลำห้วย วันที่สำรวจ 25 ก.ค. 68
 หมู่บ้าน หมู่ที่ 5 ป่าแดง ตำบล บ้านหลวง อำเภอ แม่เอย จังหวัด เชียงใหม่
 ก่อสร้าง เมื่อปี พ.ศ. 2540 อายุฝาย มากกว่า 20 ปี หน่วยงานรับผิดชอบ กรมชลประทาน ใช้แบบมาตรฐาน : กรมชลประทาน

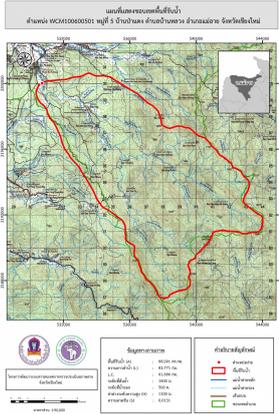
พื้นที่รับน้ำของฝายและข้อมูลประกอบ	สภาพโดยรวมของฝายและแนวทางแก้ไขปรับปรุงเบื้องต้น

<p>ข้อมูลพื้นที่รับน้ำของฝาย</p> <p>A = 88.09 ตารางกิโลเมตร</p> <p>L = 83.77 กิโลเมตร</p> <p>LC = 41.89 กิโลเมตร</p> <p>H = 1100 เมตร</p> <p>s = 0.01</p> <p>Return period = 100 ปี</p> <p>อัตราการไหลสูงสุด = 16.22 ลบ.ม./วินาที</p>	<p>สภาพโดยรวมของฝาย</p> <p>ฝายคอนกรีตอยู่ในความรับผิดชอบของกรมชลประทาน ก่อสร้างเมื่อปี พ.ศ.2540 มีอายุ 28 ปี มีสภาพในแต่ละส่วนดังนี้ ส่วน Protection หนีอน้ำ : มองไม่เห็นจึงไม่สามารถประเมินสภาพได้ ส่วนหนีอน้ำ : ส่วนพื้นมองไม่เห็น ลาดด้านข้างมีสภาพปกติสามารถใช้งานได้ มีวัชพืชปกคลุมระดับปานกลาง ส่วนควบคุมน้ำ : ฝายควบคุมน้ำมีการกัดเซาะ, แดกร้าว, รุโรรงและรูรั่วเล็กน้อย</p> <p>กำแพงด้านข้างตัวฝายมีวัชพืชเจริญเติบโตค่อนข้างมากแต่โดยรวมยังสามารถใช้งานได้ ส่วนท้ายน้ำ : พื้นและคันเข้มองไม่เห็น ลาดด้านข้างมีสภาพปกติแต่มีวัชพืชค่อนข้างมาก ส่วน Protection ท้ายน้ำ : มองไม่เห็นจึงไม่สามารถประเมินได้ ระบบส่งน้ำ : สามารถใช้งานส่งน้ำได้ตามปกติ มีสภาพตะกอนหน้าฝาย :</p> <p>ปริมาณตะกอนสะสมระดับปานกลาง</p> <p>แนวทางแก้ไขปรับปรุงเบื้องต้น</p> <p>มีสภาพโดยรวมปกติแต่มีวัชพืชขึ้นค่อนข้างหนาแน่น</p> <p>ควรวางแผนการขุดลอกและกำจัดวัชพืชตามเวลาที่เหมาะสม</p>
