การตรวจสอบสภาพฝายและแนวทางแก้ไขปรับปรุงเพื่อเพิ่มประสิทธิภาพฝาย ในจังหวัดเชียงใหม่

รหัสฝายที่ : WCM120100304

ชื่อฝาย ฝายลำเหมืองพระบาท ชื่อลำน้ำ เจ้าศรีหมื่น ลำน้ำสาขาของ ปิง/เจ้าพระยา ประเภทลำน้ำ ลำเหมือง วันที่สำรวจ 7 ก.ค. 68
 หมู่บ้าน หมู่ที่ 3 ทองหวาย ตำบล ยูหว้า อำเภอ สันป่าตอง จังหวัด เชียงใหม่
 ก่อสร้าง เมื่อปี พ.ศ. 2535 อายุฝาย 33 หน่วยงานรับผิดชอบ เทศบาลตำบลยูหว้า ออกแบบเอง

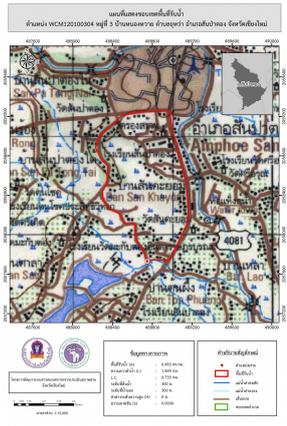
พื้นที่รับน้ำของฝายและข้อมูลประกอบ	สภาพโดยรวมของฝายและแนวทางแก้ไขปรับปรุงเบื้องต้น

<p>ข้อมูลพื้นที่รับน้ำของฝาย</p> <p>A = 0.98 ตารางกิโลเมตร</p> <p>L = 1.47 กิโลเมตร</p> <p>LC = 0.73 กิโลเมตร</p> <p>H = 0.26 เมตร</p> <p>s = 0</p> <p>c = 0.2</p> <p>I = 47.05 มิลลิเมตร/ชั่วโมง</p> <p>Return period = 100 ปี</p> <p>อัตราการไหลสูงสุด = 2.57 ลบ.ม./วินาที</p>	<p>สภาพโดยรวมของฝาย</p> <p>ฝายลำเหมืองพระบาทเป็นประเภทฝายไหลตกตรง มีสภาพในแต่ละส่วนดังนี้ ส่วน Protection เหนือน้ำ : พื้นและลาดด้านข้างไม่มีความเสียหาย สามารถใช้งานได้</p> <p>มีการสะสมของตะกอนและวัชพืช ส่วนเหนือน้ำ : พื้นและลาดด้านข้าง ไม่พบเจอความเสียหาย สามารถใช้งานได้ ส่วนควมคุมน้ำ : ฝายคอนกรีตพบการกัดเซาะมาก และทรุดโทรมมาก ควรได้รับการปรับปรุงให้มีสภาพดีขึ้น ส่วนท้ายน้ำ : สามารถใช้งานได้</p> <p>มีวัชพืชเติบโตหนาแน่นเต็มตลิ่งทั้ง 2 ฝั่ง ส่วน Protection ท้ายน้ำ : สามารถใช้งานได้</p> <p>มีวัชพืชเติบโตหนาแน่นเต็มตลิ่งทั้ง 2 ฝั่ง ระบบส่งน้ำ : มีสภาพปกติ</p> <p>ไม่มีความเสียหายสามารถใช้งานได้ มีสภาพตะกอนหน้าฝาย : ตะกอนสะสมปริมาณน้อย</p> <p>แนวทางแก้ไขปรับปรุงเบื้องต้น</p> <p>ฝายลำเหมืองพระบาทเป็นฝายไหลตกตรงโดยรวมสามารถใช้งานได้</p> <p>แต่ส่วนควมคุมน้ำพบการกัดเซาะและทรุดโทรมอย่างมาก</p> <p>ควรได้รับการปรับปรุงโครงสร้างให้มีความแข็งแรง พร้อมทั้งกำจัดตะกอนและวัชพืชบริเวณ Protection เหนือน้ำ ท้ายน้ำ และตลิ่งทั้งสองฝั่งอย่างสม่ำเสมอ</p> <p>เพื่อเพิ่มประสิทธิภาพการระบายน้ำ.</p>
