การตรวจสอบสภาพฝายและแนวทางแก้ไขปรับปรุงเพื่อเพิ่มประสิทธิภาพฝาย ในจังหวัดเชียงใหม่

รหัสฝายที่ : WCM120100504

ชื่อฝาย แต่ 5 บ้านอุเม็ง ชื่อลำน้ำ เจ้าศรีหมื่น ลำน้ำสาขาของ ปิง/เจ้าพระยา ประเภทลำน้ำ ลำเหมือง วันที่สำรวจ 7 ก.ค. 68
 หมู่บ้าน หมู่ที่ 5 อุเม็ง ตำบล ยุหว่า อำเภอ สันป่าตอง จังหวัด เชียงใหม่
 ก่อสร้าง เมื่อปี พ.ศ. 2535 อายุฝาย 33 หน่วยงานรับผิดชอบ เทศบาลตำบลยุหว่า ก่อสร้างเองโดยใช้แรงงานชาวบ้าน ใช้งบของ : สภาตำบล

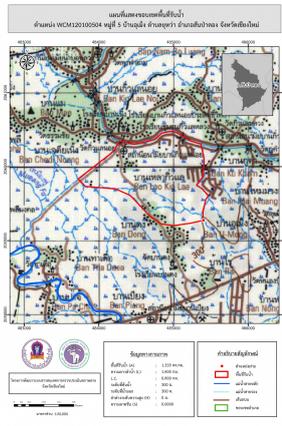
| พื้นที่รับน้ำของฝายและข้อมูลประกอบ | สภาพโดยรวมของฝายและแนวทางแก้ไขปรับปรุงเบื้องต้น |
|---|---|
| <p>ข้อมูลพื้นที่รับน้ำของฝาย</p> <p>A = 1.34 ตารางกิโลเมตร</p> <p>L = 1.6 กิโลเมตร</p> <p>LC = 0.8 กิโลเมตร</p> <p>H = 0.29 เมตร</p> <p>s = 0</p> <p>c = 0.2</p> <p>I = 44.83 มิลลิเมตร/ชั่วโมง</p> <p>Return period = 100 ปี</p> <p>อัตราการไหลสูงสุด = 3.33 ลบ.ม./วินาที</p> | <p>สภาพโดยรวมของฝาย</p> <p>ฝายคอนกรีตประเภทไหลตกตรง ก่อสร้างเมื่อราวปี พ.ศ. 2535 มีอายุมากกว่า 30 ปี วางกันลำเหมืองเจ้าศรีหมื่น มีสภาพในแต่ละส่วนดังนี้ ส่วน Protection เหนือน้ำ : พื้นและลาดด้านข้างไม่มีการตัดผิว ไม่พบเจอความเสียหาย สามารถใช้งานได้ มีตะกอนน้อยและมีวัชพืชเติบโตเต็มดิ่ง ส่วนเหนือน้ำ : พื้นและลาดด้านข้างไม่มีการตัดผิว ไม่มีความเสียหาย สามารถใช้งานได้ มีตะกอนน้อยและวัชพืชเติบโตเต็มดิ่ง ส่วนควบคุมน้ำ : ฝายคอนกรีตมีสภาพแข็งแรงทั้งส่วนตัวฝายและกำแพงข้าง สามารถใช้งานได้ ส่วนท้ายน้ำ : พื้นและลาดด้านข้างไม่ได้ตัดผิว สามารถใช้งานได้ มีตะกอนน้อย ส่วน Protection ท้ายน้ำ : พื้นและลาดด้านข้าง สามารถใช้งานได้ ไม่มีการตัดผิวคอนกรีต มีตะกอนสะสมน้อย ระบบส่งน้ำ : มีตะกอนสะสมปริมาณน้อย สามารถใช้งานได้ มีสภาพตะกอนหน้าฝาย : ตะกอนสะสมปริมาณน้อย</p> <p>แนวทางแก้ไขปรับปรุงเบื้องต้น</p> <p>ฝายดังกล่าวเป็นฝายเก่าที่มีอายุการใช้งานยาวนาน แต่โครงสร้างหลักยังคงมีความมั่นคงแข็งแรง นอกจากนี้ พบว่ามีการก่อสร้างสะพานสำหรับการสัญจรข้ามลำน้ำบนตัวฝาย โดยเป็นการดำเนินการเพิ่มเติมในภายหลังจากการก่อสร้างฝายเดิม ซึ่งสะพานดังกล่าวจัดทำโดยชุมชนในพื้นที่เพื่อรองรับการใช้งานร่วมกัน ดังนั้นแนวทางแก้ไขควรมีการวางแผนมาตรการขุดลอกลำเหมือง เพื่อรองรับการระบายน้ำช่วงหน้าฝน</p> |
