การตรวจสอบสภาพฝายและแนวทางแก้ไขปรับปรุงเพื่อเพิ่มประสิทธิภาพฝาย ในจังหวัดเชียงใหม่

รหัสฝายที่ : WCM120100901

ชื่อฝาย เจ้าศรีหมื่น (หนองสระเรียม) ชื่อลำน้ำ เจ้าศรีหมื่น ลำน้ำสาขาของ ปิง/เจ้าพระยา ประเภทลำน้ำ ลำเหมือง วันที่สำรวจ 7 ก.ค. 68
 หมู่บ้าน หมู่ที่ 9 ดงผึ้ง ตำบล ยุหว่า อำเภอ สันป่าตอง จังหวัด เชียงใหม่
 ก่อสร้าง เมื่อปี พ.ศ. 2525 อายุฝาย 43 หน่วยงานรับผิดชอบ เทศบาลตำบลยุหว่า ก่อสร้างเองโดยใช้แรงงานชาวบ้าน ใช้งบของ : สภาตำบล

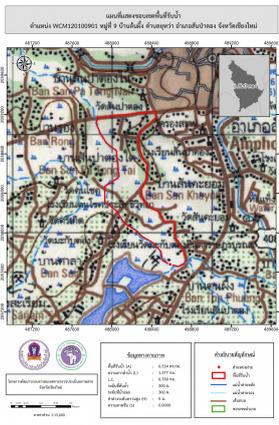
พื้นที่รับน้ำของฝายและข้อมูลประกอบ	สภาพโดยรวมของฝายและแนวทางแก้ไขปรับปรุงเบื้องต้น
<p><u>ข้อมูลพื้นที่รับน้ำของฝาย</u></p> <p>A = 0.53 ตารางกิโลเมตร</p> <p>L = 1.58 กิโลเมตร</p> <p>LC = 0.79 กิโลเมตร</p> <p>H = 0.28 เมตร</p> <p>s = 0</p> <p>c = 0.2</p> <p>l = 45.2 มิลลิเมตร/ชั่วโมง</p> <p>Return period = 100 ปี</p> <p>อัตราการไหลสูงสุด = 1.34 ลบ.ม./วินาที</p>
