การตรวจสอบสภาพฝายและแนวทางแก้ไขปรับปรุงเพื่อเพิ่มประสิทธิภาพฝาย ในจังหวัดเชียงใหม่

รหัสฝายที่ : WCM120101101

ชื่อฝาย เขื่อนร่อง 1 ชื่อลำน้ำ เหมืองร่อง ลำน้ำสาขาของ ปิง/เจ้าพระยา ประเภทลำน้ำ ลำเหมือง วันที่สำรวจ 7 ก.ค. 68
 หมู่บ้าน หมู่ที่ 11 ศาลา ตำบล ยุหว่า อำเภอ สันป่าตอง จังหวัด เชียงใหม่
 ก่อสร้าง เมื่อปี พ.ศ. 2535 อายุฝาย 33 หน่วยงานรับผิดชอบ เทศบาลตำบลยุหว่า ก่อสร้างเองโดยใช้แรงงานชาวบ้าน ใช้งบของ : ใช้งบแบบมาตรฐาน :
 มข.2527

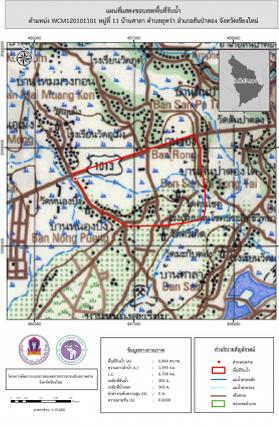
พื้นที่รับน้ำของฝายและข้อมูลประกอบ	สภาพโดยรวมของฝายและแนวทางแก้ไขปรับปรุงเบื้องต้น
<p><u>ข้อมูลพื้นที่รับน้ำของฝาย</u></p> <p>A = 0.84 ตารางกิโลเมตร</p> <p>L = 1.6 กิโลเมตร</p> <p>LC = 0.8 กิโลเมตร</p> <p>H = 0.29 เมตร</p> <p>s = 0</p> <p>c = 0.2</p> <p>l = 44.91 มิลลิเมตร/ชั่วโมง</p> <p>Return period = 100 ปี</p> <p>อัตราการไหลสูงสุด = 2.11 ลบ.ม./วินาที</p>
