การตรวจสอบสภาพฝายและแนวทางแก้ไขปรับปรุงเพื่อเพิ่มประสิทธิภาพฝาย ในจังหวัดเชียงใหม่

รหัสฝายที่ : WCM120200701

ชื่อฝาย ฝายเสริมระบบนิเวศ บ.ท่ารวมใจ ชื่อลำน้ำ เจ้าครีหมื่น ลำน้ำสาขาของ ปิง/เจ้าพระยา ประเภทลำน้ำ ลำเหมือง วันที่สำรวจ 4 ก.ค. 68
 หมู่บ้าน หมู่ที่ 7 ท่า ตำบล สันกลาง อำเภอ สันป่าตอง จังหวัด เชียงใหม่
 ก่อสร้าง เมื่อปี พ.ศ. 2559 อายุฝาย 9 หน่วยงานรับผิดชอบ - ออกแบบเอง

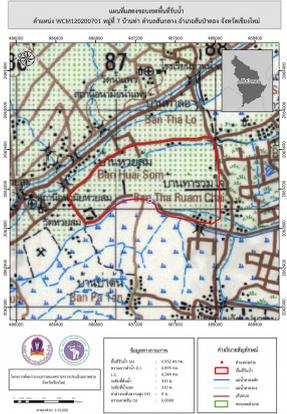
พื้นที่รับน้ำของฝายและข้อมูลประกอบ		สภาพโดยรวมของฝายและแนวทางแก้ไขปรับปรุงเบื้องต้น

<p><u>ข้อมูลพื้นที่รับน้ำของฝาย</u></p> <p>A = 0.93 ตารางกิโลเมตร</p> <p>L = 0.5 กิโลเมตร</p> <p>LC = 0.25 กิโลเมตร</p> <p>H = 0.09 เมตร</p> <p>s = 0</p> <p>c = 0.2</p> <p>I = 80.66 มิลลิเมตร/ชั่วโมง</p> <p>Return period = 100 ปี</p> <p>อัตราการไหลสูงสุด = 4.18 ลบ.ม./วินาที</p>	<p><u>สภาพโดยรวมของฝาย</u></p> <p>ฝายสันนคอนกรีต มีสภาพแต่ละส่วนดังต่อไปนี้ ส่วน Protection เหนือน้ำ : สามารถใช้งานได้ ไม่มีความเสียหาย แต่มีพืชผิวน้ำเติบโตหนาแน่น ส่วนเหนือน้ำ :พื้นและลาดด้านข้างเป็นโคลงดิน สามารถใช้งานได้ แต่มีพืชผิวน้ำเติบโตหนาแน่น ส่วนควบคุมน้ำ : โครงสร้างยังมีความแข็งแรง ไม่เจอส่วนที่เสียหาย สามารถใช้งานได้ ส่วนท้ายน้ำ : พื้นและลาดด้านข้างที่เป็นผิวดิน สามารถใช้งานได้ แต่ควรได้รับการขุดลอกตะกอนและกำจัดวัชพืช ส่วน Protection ท้ายน้ำ : พื้นและลาดด้านข้างที่เป็นดิน สามารถใช้งานได้ มีพืชผิวน้ำเติบโตหนาแน่น ระบบส่งน้ำ : สามารถใช้งานได้ แต่ควรได้รับการขุดลอกตะกอนและกำจัดวัชพืช มีสภาพตะกอนหน้าฝาย : มีตะกอนสะสมปริมาณมาก และวัชพืชเติบโตหนาแน่น</p> <p><u>แนวทางแก้ไขปรับปรุงเบื้องต้น</u></p> <p>ฝายมีโครงสร้างที่แข็งแรง และส่วนอื่นของฝายมีความแข็งแรง ไม่มีส่วนที่เสียหาย แต่ลำเหมืองมีตะกอนและพืชผิวน้ำเติบโตหนาแน่น ควรได้รับการขุดลอกด้วยระยะเวลาที่เหมาะสม</p>
