# การตรวจสอบสภาพฝายและแนวทางแก้ไขปรับปรุงเพื่อเพิ่มประสิทธิภาพฝาย ในจังหวัดเชียงใหม่

รหัสฝายที่ : WCM120400601

ชื่อฝาย เขื่อนหลวง      ชื่อลำน้ำ เขื่อนหลวง      ลำน้ำสาขาของ แม่น้ำ/ปิง      ประเภทลำน้ำ ลำเหมือง      วันที่สำรวจ 3 ก.ค. 68  
หมู่บ้าน หมู่ที่ 6 ตันแก้ว      ตำบล มะขามหลวง      อำเภอ สันป่าตอง      จังหวัด เชียงใหม่  
ก่อสร้าง เมื่อปี พ.ศ. 2530      อายุฝาย 38      หน่วยงานรับผิดชอบ      ก่อสร้างเองโดยใช้แรงงานชาวบ้าน ใช้งบของ : งบตำบล  
องค์การบริหารส่วนตำบลมะขามหลวง

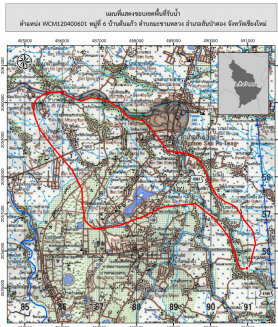
| พื้นที่รับน้ำของฝายและข้อมูลประกอบ | สภาพโดยรวมของฝายและแนวทางแก้ไขปรับปรุงเบื้องต้น |
|---|---|
| <p>แผนที่แสดงขอบเขตพื้นที่รับน้ำ<br/>ส่วนที่ 10 VICM120600011 พิกัด 6 องศาเหนือ 101 องศาตะวันออก ส่วนที่ 10 อำเภอเมือง จังหวัดเชียงใหม่</p> <p>ข้อมูลพื้นที่รับน้ำของฝาย</p> <p>A = 11.22 ตารางกิโลเมตร</p> <p>L = 10.61 กิโลเมตร</p> <p>LC = 5.31 กิโลเมตร</p> <p>H = 10 เมตร</p> <p>s = 0</p> <p>c = 0.2</p> <p>I = 23.23 มิลลิเมตร/ชั่วโมง</p> <p>Return period = 100 ปี</p> <p>อัตราการไหลสูงสุด = 14.49</p> <p>ลบ.ม./วินาที</p> | <p><b>สภาพโดยรวมของฝาย</b></p> <p>ฝายเหมืองหลวงเป็นประเภทฝายสันนวม วางกั้นลำเหมืองหลวงเป็นฝายที่ก่อสร้างมานานมีอายุประมาณ 30 ปี มีสภาพแต่ละส่วนดังต่อไปนี้ ส่วน Protection เหนือน้ำ : ควรปรับปรุงให้มีสภาพที่ดีขึ้น รวมถึงการกำจัดตะกอนและวัชพืช ส่วนเหนือน้ำ : สามารถใช้งานได้ ไม่มีความเสียหายเชิงโครงสร้าง แต่ควรมีการกำจัดตะกอนและวัชพืช ส่วนควบคุมน้ำ : ควรทำการรื้อถอนก่อสร้างใหม่ เนื่องจากฝายค่อนข้างทรุดโทรมมาก เคลื่อนตัวเสียหายเยอะ ส่วนท้ายน้ำ : ควรปรับปรุงเพื่อเพิ่มประสิทธิภาพการระบายน้ำ ส่วน Protection ท้ายน้ำ : ควรปรับปรุงด้วยการคาดผิวคอนกรีต เพื่อเพิ่มประสิทธิภาพการระบายน้ำ ระบบส่งน้ำ : ไม่มี มีสภาพตะกอนหน้าฝาย : มีตะกอนสะสมปริมาณมากในเวลาที่รวดเร็ว</p> <p><b>แนวทางแก้ไขปรับปรุงเบื้องต้น</b></p> <p>ฝายเดิมซึ่งมีอายุมากแต่ยังคงใช้ประโยชน์อยู่</p> <p>ควรได้รับการปรับปรุงให้เป็นฝายประตูระบายน้ำเพื่อเพิ่มประสิทธิภาพในการควบคุมน้ำ พร้อมทั้งก่อสร้างลำเหมืองใหม่เพื่อรองรับการระบายน้ำและการส่งน้ำไปยังพื้นที่เกษตรกรรมอย่างมีประสิทธิภาพ.</p> |
