การตรวจสอบสภาพฝายและแนวทางแก้ไขปรับปรุงเพื่อเพิ่มประสิทธิภาพฝาย ในจังหวัดเชียงใหม่

รหัสฝายที่ : WCM120600101

ชื่อฝาย ท่าบ่อเย็น ชื่อลำน้ำ แม่ขาน ลำน้ำสาขาของ ปิง/เจ้าพระยา ประเภทลำน้ำ แม่น้ำสาขา วันที่สำรวจ 3 ก.ค. 68
 หมู่บ้าน หมู่ที่ 1 เหมืองฟู ตำบล บ้านแม่ อำเภอ สันป่าตอง จังหวัด เชียงใหม่
 ก่อสร้าง เมื่อปี พ.ศ. 2540 อายุฝาย 28 หน่วยงานรับผิดชอบ เทศบาลตำบลบ้านแม่ ใช้แบบมาตรฐาน : กรมชลประทาน

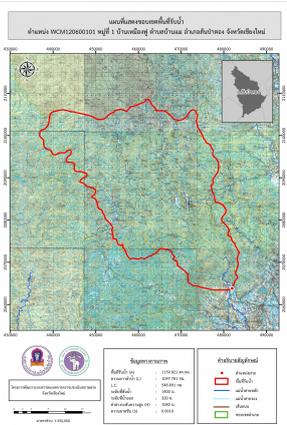
พื้นที่รับน้ำของฝายและข้อมูลประกอบ	สภาพโดยรวมของฝายและแนวทางแก้ไขปรับปรุงเบื้องต้น
<p>ข้อมูลพื้นที่รับน้ำของฝาย</p> <p>A = 1159.82 ตารางกิโลเมตร</p> <p>L = 1097.78 กิโลเมตร</p> <p>LC = 548.89 กิโลเมตร</p> <p>H = 1080 เมตร</p> <p>s = 0</p> <p>Return period = 100 ปี</p> <p>อัตราการไหลสูงสุด = 137.14 ลบ.ม./วินาที</p>
