การตรวจสอบสภาพฝายและแนวทางแก้ไขปรับปรุงเพื่อเพิ่มประสิทธิภาพฝาย ในจังหวัดเชียงใหม่

รหัสฝายที่ : WCM121400702

ชื่อฝาย ฝายไม้ไร่ลอย ชื่อลำน้ำ แม่ขาน ลำน้ำสาขาของ ปิง/เจ้าพระยา ประเภทลำน้ำ แม่น้ำสาขา วันที่สำรวจ 4 ก.ค. 68
 หมู่บ้าน หมู่ที่ 7 หนองฝาย ตำบล น้ำบ่อหลวง อำเภอ สันป่าตอง จังหวัด เชียงใหม่
 ก่อสร้าง เมื่อปี พ.ศ. 2541 อายุฝาย 27 หน่วยงานรับผิดชอบ ไข้แบบมาตรฐาน : สหกรณ์การเกษตรเชียงใหม่
 องค์การบริหารส่วนตำบลน้ำบ่อหลวง

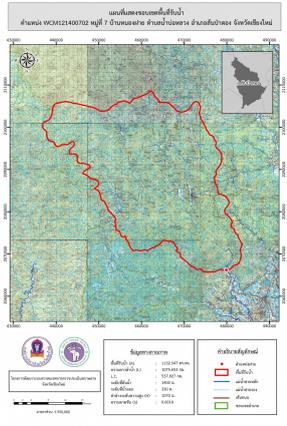
พื้นที่รับน้ำของฝายและข้อมูลประกอบ	สภาพโดยรวมของฝายและแนวทางแก้ไขปรับปรุงเบื้องต้น
<p>ข้อมูลพื้นที่รับน้ำของฝาย</p> <p>A = 1132.55 ตารางกิโลเมตร</p> <p>L = 1075.65 กิโลเมตร</p> <p>LC = 537.83 กิโลเมตร</p> <p>H = 1070 เมตร</p> <p>s = 0</p> <p>Return period = 100 ปี</p> <p>อัตราการใช้สูงสุด = 134.47</p> <p>ลบ.ม./วินาที</p>
