การตรวจสภาพฝายและแนวทางแก้ไขปรับปรุงเพื่อเพิ่มประสิทธิภาพฝาย ในจังหวัดเชียงใหม่

รหัสฝายที่ : WCM130101101

ชื่อฝาย แม่ออนจุดที่ 4 ชื่อลำน้ำ แม่ออน ลำน้ำสาขาของ แม่กวง/แม่น้ำปิง ประเภทลำน้ำ ลำเหมือง วันที่สำรวจ 29 เม.ย. 68
 หมู่บ้าน หมู่ที่ 11 น้อย ตำบล สันกำแพง อำเภอ สันกำแพง จังหวัด เชียงใหม่
 ก่อสร้าง เมื่อปี พ.ศ. อายุฝาย มากกว่า 10 ปี หน่วยงานรับผิดชอบ ไม่ทราบ ออกแบบเอง

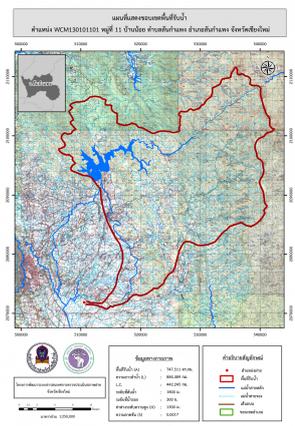
พื้นที่รับน้ำของฝายและข้อมูลประกอบ	สภาพโดยรวมของฝายและแนวทางแก้ไขปรับปรุงเบื้องต้น

<p>ข้อมูลพื้นที่รับน้ำของฝาย</p> <p>A = 747.51 ตารางกิโลเมตร</p> <p>L = 884.49 กิโลเมตร</p> <p>LC = 442.24 กิโลเมตร</p> <p>H = 1500 เมตร</p> <p>s = 0</p> <p>Return period = 100 ปี</p> <p>อัตราการไหลสูงสุด = 95.32 ลบ.ม./วินาที</p>	<p>สภาพโดยรวมของฝาย</p> <p>ฝายคอนกรีตอายุมากกว่า 10 ปี เป็นฝายไหลตกรังมีความกว้างและความสูงสันฝายไม่มากนัก อยู่ในคลองชลประทาน มีสภาพในแต่ละส่วนดังนี้ ส่วน Protection เหนือน้ำ : มีลาดด้านข้างของคลองชลประทานเป็น Protection เหนือน้ำที่ยังใช้งานได้ปกติ ส่วนเหนือน้ำ : มีลาดด้านข้างของคลองชลประทานเป็นส่วนเหนือน้ำที่ยังใช้งานได้ปกติ ส่วนควมคุมน้ำ : กำแพงข้างของประตูระบายน้ำหรือทรายมักเกิดการกัดเซาะและการแตกร้าว ปานกลางจนเห็นเหล็กเสริม แต่ฝายยังใช้งานได้ปกติ ส่วนท้ายน้ำ : พื้นมีรูโพรงมากเนื่องจากน้ำกัดเซาะแต่ยังใช้งานได้ปกติ ลาดด้านข้างของคลองชลประทานเป็นส่วนท้ายน้ำที่มีรูโพรงมากแต่ยังใช้งานได้ปกติ ส่วน Protection ท้ายน้ำ : ไม่มี ระบบส่งน้ำ : ไม่มี มีสภาพตะกอนหน้าฝาย : มีการสะสมของตะกอนน้อย</p> <p>แนวทางแก้ไขปรับปรุงเบื้องต้น</p> <p>มีสภาพโดยรวมปกติ ควรวางแผนการขุดลอกกำจัดวัชพืช และเศษกิ่งไม้ตามเวลาที่เหมาะสม รอยต่อระหว่างลาดด้านข้างของคลองชลประทานกับพื้นที่ท้ายน้ำเกิดรูโพรงขนาดใหญ่ เนื่องจากน้ำกัดเซาะ ดังนั้นควรสร้างคันตะเข้พร้อมกับเทพื้นคสล. ในส่วนท้ายน้ำเพื่อลดพลังงานของน้ำที่จะกัดเซาะ</p>
