การตรวจสอบสภาพฝายและแนวทางแก้ไขปรับปรุงเพื่อเพิ่มประสิทธิภาพฝาย ในจังหวัดเชียงใหม่

รหัสฝายที่ : WCM130101102

ชื่อฝาย ลำน้ำออน ชื่อลำน้ำ ลำน้ำออน ลำน้ำสาขาของ แม่โสม ประเภทลำน้ำ ลำห้วย วันที่สำรวจ 16 พ.ค. 68  
หมู่บ้าน หมู่ที่ 11 น้อย ตำบล สันกำแพง อำเภอ สันกำแพง จังหวัด เชียงใหม่  
ก่อสร้าง เมื่อปี พ.ศ. อายุฝาย มากกว่า 30 ปี หน่วยงานรับผิดชอบ อบต.สันกำแพง ออกแบบเอง

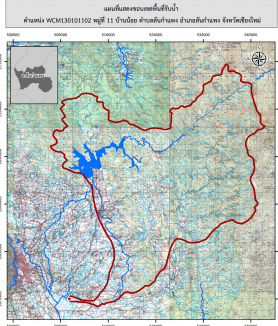
| พื้นที่รับน้ำของฝายและข้อมูลประกอบ | สภาพโดยรวมของฝายและแนวทางแก้ไขปรับปรุงเบื้องต้น |
|---|---|
| <div><p>แผนที่แสดงขอบเขตพื้นที่รับน้ำ<br/>ส่วนที่ WCM130101102 หมู่ที่ 11 ตำบลสันกำแพง อำเภอสันกำแพง จังหวัดเชียงใหม่</p><p>ข้อมูลพื้นที่รับน้ำของฝาย</p><p>A = 748.46 ตารางกิโลเมตร</p><p>L = 885.77 กิโลเมตร</p><p>LC = 442.89 กิโลเมตร</p><p>H = 1500 เมตร</p><p>s = 0</p><p>Return period = 100 ปี</p><p>อัตราการไหลสูงสุด = 95.42 ลบ.ม./วินาที</p></div> | <p><b>สภาพโดยรวมของฝาย</b></p> <p>ฝายคอนกรีตอายุมากกว่า 30 ปี ในความรับผิดชอบของอบต.สันกำแพง</p> <p>ปัจจุบันระดับสันฝายต่ำกว่าระดับน้ำในลำห้วย ทำให้ฝายตัวนี้ไม่สามารถเพิ่มระดับน้ำ</p> <p>ด้านเหนือน้ำได้ ส่วนสภาพฝายไม่สามารถประเมินได้เพราะมองไม่เห็น</p> <p><b>แนวทางแก้ไขปรับปรุงเบื้องต้น</b></p> <p>ควรรื้อถอน และก่อสร้างใหม่โดยให้พิจารณาจาก 4 ส่วนดังนี้</p> <ol style="list-style-type: none"><li>1.มีรูปแบบของฝายให้เหมาะสมกับลักษณะภูมิประเทศ ความลาดชันและปริมาณตะกอนในลำน้ำ</li><li>2.ความยาวสันฝายไม่น้อยกว่าความกว้างลำน้ำเดิม</li><li>3.ความสูงสันฝายเหมาะสมไม่ทำให้เกิดน้ำล้นตลิ่งในช่วงน้ำหลาก</li><li>4.อาคารสลายพลังงานด้านหลังตัวฝายสามารถลดพลังงานของน้ำไม่ทำให้เกิดการกัดเซาะท้ายฝาย</li></ol> |
