การตรวจสอบสภาพฝายและแนวทางแก้ไขปรับปรุงเพื่อเพิ่มประสิทธิภาพฝาย ในจังหวัดเชียงใหม่

รหัสฝายที่ : WCM130101401

ชื่อฝาย แม่ออนจุดที่ 3 ชื่อลำน้ำ แม่ออน ลำน้ำสาขาของ แม่กวง/แม่น้ำปิง ประเภทลำน้ำ ลำเหมือง วันที่สำรวจ 29 เม.ย. 68
 หมู่บ้าน หมู่ที่ 14 ออน ตำบล สันกำแพง อำเภอ สันกำแพง จังหวัด เชียงใหม่
 ก่อสร้าง เมื่อปี พ.ศ. อายุฝาย มากกว่า 20 ปี หน่วยงานรับผิดชอบ ไม่ทราบ ออกแบบเอง

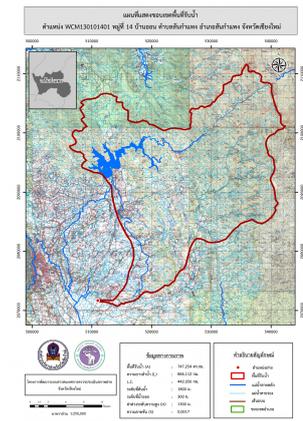
ข้อมูลพื้นที่รับน้ำของฝาย

A = 747.25 ตารางกิโลเมตร
 L = 884.11 กิโลเมตร
 LC = 442.06 กิโลเมตร
 H = 1500 เมตร
 s = 0
 Return period = 100 ปี
 อัตราการไหลสูงสุด = 95.3 ลบ.ม./วินาที
