# การตรวจสอบสภาพฝายและแนวทางแก้ไขปรับปรุงเพื่อเพิ่มประสิทธิภาพฝาย ในจังหวัดเชียงใหม่

รหัสฝายที่ : WCM130200301

ชื่อฝาย แม่ออนจตุที่ 2 ชื่อลำน้ำ แม่ออน ลำน้ำสาขาของ แม่กวง/แม่น้ำปิง ประเภทลำน้ำ แม่น้ำสาขา วันที่สำรวจ 29 เม.ย. 68  
หมู่บ้าน หมู่ที่ 3 ป่าเป้า ตำบล ทราญมูล อำเภอ สันกำแพง จังหวัด เชียงใหม่  
ก่อสร้าง เมื่อปี พ.ศ. อายุฝาย มากกว่า 30 ปี หน่วยงานรับผิดชอบ ทต.สันกำแพง ออกแบบเอง

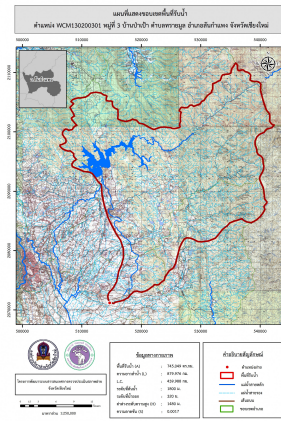
| พื้นที่รับน้ำของฝายและข้อมูลประกอบ | | สภาพโดยรวมของฝายและแนวทางแก้ไขปรับปรุงเบื้องต้น |
|---|---|---|
| | <p><u>ข้อมูลพื้นที่รับน้ำของฝาย</u></p> <p>A = 745.05 ตารางกิโลเมตร</p> <p>L = 879.98 กิโลเมตร</p> <p>LC = 439.99 กิโลเมตร</p> <p>H = 1480 เมตร</p> <p>s = 0</p> <p>Return period = 100 ปี</p> <p>อัตราการไหลสูงสุด = 95.06 ลบ.ม./วินาที</p> | <p><u>สภาพโดยรวมของฝาย</u></p> <p>ฝายคอนกรีตอายุมากกว่า 30 ปี เป็นฝายไหลตกตรงที่ตัวฝายเกิดการทรุดตัวเล็กน้อย ทำให้สันฝายมีระดับที่ไม่เท่ากัน มีสภาพในแต่ละส่วนดังนี้ ส่วน Protection เหนือน้ำ : ไม่มี ส่วนลาดด้านข้างมีวัชพืชขึ้นมาก ส่วนเหนือน้ำ : ไม่มี ส่วนผิวน้ำมีวัชพืชขึ้นน้อยและลาดด้านข้างมีวัชพืชขึ้นมาก ส่วนควบคุมน้ำ : ฝายมีการทรุดตัว การแตกร้าวและการรื้อน้อย ควรปรับปรุง ส่วนท้ายน้ำ : ไม่มี ส่วนผิวน้ำและลาดด้านข้างมีวัชพืชขึ้นมาก ส่วน Protection ท้ายน้ำ : ไม่มี ส่วนผิวน้ำและลาดด้านข้างมีวัชพืชขึ้นมาก ระบบส่งน้ำ : ไม่มี มีสภาพตะกอนหน้าฝาย : มีการสะสมของตะกอนปานกลาง</p> <p><u>แนวทางแก้ไขปรับปรุงเบื้องต้น</u></p> <p>มีสภาพโดยรวมปกติ ควรวางแผนการขุดลอกกำจัดวัชพืช และเศษกิ่งไม้ตามเวลาที่เหมาะสม ส่วนควบคุมน้ำควรปรับปรุงด้วยการหล่อคอนกรีตให้สันฝายมีระดับเดียวกัน พร้อมทั้งเพิ่มระดับสันฝาย</p> |
