ชื่อฝาย ฝายน้ำล้นอบต. ชื่อลำน้ำ แม่ออน ลำน้ำสาขาของ แม่งวง/แม่น้ำปิง ประเภทลำน้ำ แม่น้ำสาขา วันที่สำรวจ 29 เม.ย. 68  
 หมู่บ้าน หมู่ที่ 6 ป่าไผ่น้ำโจ้ว ตำบล แซ่ซ่าง อำเภอ สันกำแพง จังหวัด เชียงใหม่  
 ก่อสร้าง เมื่อปี พ.ศ. อายุฝาย มากกว่า 20 ปี หน่วยงานรับผิดชอบ กรมชลประทาน ใช้แบบมาตรฐาน : มข. 2527

ลักษณะทั่วไป			
ประเภทของสันฝาย : ฝายสันมน	ความสูงสันฝาย : 2 เมตร	ความยาวสันฝาย : 10 เมตร	
ประตูระบายน้ำ : มี	ชนิดบานประตู : บานตรง	ขนาด (กว้าง*สูง) : 1x2	จำนวน : 3 ชุด
อาคารบังคับน้ำ : มี	แบบเปิด : ฝั่งซ้าย	ชนิดบานประตู : บานตรง	ชนิดเครื่องยกบาน : -
ระบบส่งน้ำ : มี	ลักษณะคลอง : คลองดิน	ขนาดท้องคลองกว้าง : 1 เมตร	ความยาวประมาณ : 1 กิโลเมตรเมตร

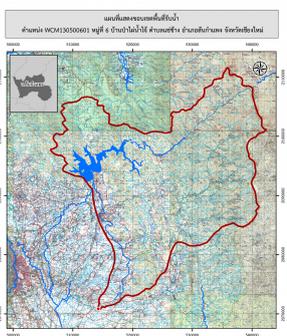
พื้นที่รับน้ำของฝายและข้อมูลประกอบ	สภาพโดยรวมของฝายและแนวทางแก้ไขปรับปรุงเบื้องต้น

<p>ข้อมูลพื้นที่รับน้ำของฝาย</p> <p>A = 745.37 ตารางกิโลเมตร</p> <p>L = 880.52 กิโลเมตร</p> <p>LC = 440.26 กิโลเมตร</p> <p>H = 1480 เมตร</p> <p>s = 0</p> <p>Return period = 100 ปี</p> <p>อัตราการไหลสูงสุด = 95.1 ลบ.ม./วินาที</p>	<p><b>สภาพโดยรวมของฝาย</b></p> <p>ฝายคอนกรีตอายุมากกว่า 20 ปี ในความรับผิดชอบของกรมชลประทาน เป็นฝายที่มีประตูระบายน้ำ หรือระบายทรายจำนวน 3 ประตู และมีสภาพปัญหาในแต่ละส่วนดังนี้ ส่วน Protection เหนือน้ำ : ไม่มี ส่วนลาดด้านข้างมีวัชพืชขึ้นมาก ส่วนเหนือน้ำ : พื้นมองไม่เห็น ลาดด้านข้างมีวัชพืชขึ้นน้อยแต่ยังใช้งานได้ปกติ ส่วนควบคุมน้ำ : ปกติสามารถใช้งานได้ ส่วนท้ายน้ำ : ปกติสามารถใช้งานได้ ส่วน Protection ท้ายน้ำ : ไม่มี ระบบส่งน้ำ : ไม่มี พื้นส่วนลาดด้านข้างและประตูระบบส่งน้ำยังใช้งานได้ปกติ มีสภาพตะกอนหน้าฝาย : มีการสะสมของตะกอนน้อย</p> <p><b>แนวทางแก้ไขปรับปรุงเบื้องต้น</b></p> <p>มีสภาพโดยรวมปกติ ควรวางมาตรการขุดลอกกำจัดวัชพืช และเศษกิ่งไม้ตามเวลาที่เหมาะสม</p>
