การตรวจสอบสภาพฝายและแนวทางแก้ไขปรับปรุงเพื่อเพิ่มประสิทธิภาพฝาย ในจังหวัดเชียงใหม่

รหัสฝายที่ : WCM130500701

ชื่อฝาย เขื่อนศรีสุข ชื่อลำน้ำ แม่ออน ลำน้ำสาขาของ แม่งวง/แม่น้ำปิง ประเภทลำน้ำ แม่น้ำสาขา วันที่สำรวจ 29 เม.ย. 68  
หมู่บ้าน หมู่ที่ 7 ป่าไผ่กลาง ตำบล แซ่ช้าง อำเภอ สันกำแพง จังหวัด เชียงใหม่  
ก่อสร้าง เมื่อปี พ.ศ. อายุฝาย มากกว่า 40 ปี หน่วยงานรับผิดชอบ ทต.สันกำแพง ออกแบบเอง ก่อสร้างเองโดยใช้แรงงานชาวบ้าน ใช้งบของ :  
ทต.สันกำแพง

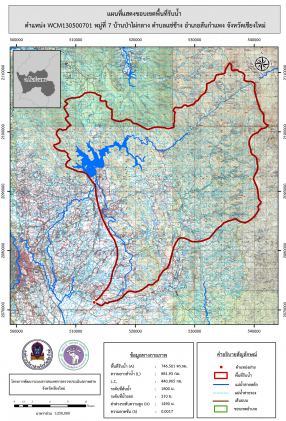
| พื้นที่รับน้ำของฝายและข้อมูลประกอบ | สภาพโดยรวมของฝายและแนวทางแก้ไขปรับปรุงเบื้องต้น |
|---|---|
| | <p><u>ข้อมูลพื้นที่รับน้ำของฝาย</u></p> <p>A = 746.5 ตารางกิโลเมตร</p> <p>L = 881.93 กิโลเมตร</p> <p>LC = 440.96 กิโลเมตร</p> <p>H = 1490 เมตร</p> <p>s = 0</p> <p>Return period = 100 ปี</p> <p>อัตราการไหลสูงสุด = 95.22 ลบ.ม./วินาที</p> |
