# การตรวจสอบสภาพฝายและแนวทางแก้ไขปรับปรุงเพื่อเพิ่มประสิทธิภาพฝาย ในจังหวัดเชียงใหม่

รหัสฝายที่ : WCM130500702

ชื่อฝาย แม่ออนจตุที่ 1 ชื่อลำน้ำ แม่ออน ลำน้ำสาขาของ แม่งวง/แม่น้ำปิง ประเภทลำน้ำ แม่น้ำสาขา วันที่สำรวจ 29 เม.ย. 68  
หมู่บ้าน หมู่ที่ 7 ป่าไผ่กลาง ตำบล แซ่ข้าง อำเภอ สันกำแพง จังหวัด เชียงใหม่  
ก่อสร้าง เมื่อปี พ.ศ. อายุฝาย มากกว่า 40 ปี หน่วยงานรับผิดชอบ กรมชลประทาน ออกแบบเอง

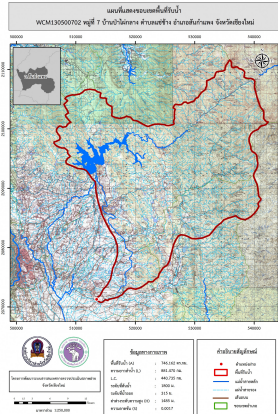
| พื้นที่รับน้ำของฝายและข้อมูลประกอบ | สภาพโดยรวมของฝายและแนวทางแก้ไขปรับปรุงเบื้องต้น |
|---|---|
| <p><b>ข้อมูลพื้นที่รับน้ำของฝาย</b><br/>A = 746.16 ตารางกิโลเมตร<br/>L = 881.47 กิโลเมตร<br/>LC = 440.74 กิโลเมตร<br/>H = 1485 เมตร<br/>s = 0<br/>Return period = 100 ปี<br/>อัตราการไหลสูงสุด = 95.18 ลบ.ม./วินาที</p> | <p><b>สภาพโดยรวมของฝาย</b><br/>ฝายคอนกรีตอายุมากกว่า 40 ปี ในความรับผิดชอบของกรมชลประทาน<br/>มีสภาพในแต่ละส่วนดังนี้ ส่วน Protection เหนือน้ำ : ไม่มี<br/>ส่วนฉนวนน้ำมีวัชพืชขึ้นน้อยและลาดด้านข้างมีวัชพืชขึ้นมาก ส่วนเหนือน้ำ : ไม่มี<br/>ส่วนฉนวนน้ำและลาดด้านข้างมีวัชพืชขึ้นมาก ส่วนควบคุมน้ำ :<br/>ฝายมีวัชพืชขึ้นมากแต่ยังใช้งานได้ปกติ ส่วนท้ายน้ำ : ปกติสามารถใช้งานได้ ส่วน Protection<br/>ท้ายน้ำ : ไม่มี ส่วนฉนวนน้ำและลาดด้านข้างมีวัชพืชขึ้นมาก ระบบส่งน้ำ : ไม่มี<br/>มีสภาพตะกอนหน้าฝาย : มีการสะสมของตะกอนปานกลาง</p> <p><b>แนวทางแก้ไขปรับปรุงเบื้องต้น</b><br/>มีสภาพโดยรวมปกติ ควรวางแผนการขุดลอกกำจัดวัชพืช และเศษกิ่งไม้ตามเวลาที่เหมาะสม</p> |
