การตรวจสอบสภาพฝายและแนวทางแก้ไขปรับปรุงเพื่อเพิ่มประสิทธิภาพฝาย ในจังหวัดเชียงใหม่

รหัสฝายที่ : WCM130600701

ชื่อฝาย ห้วยโป่ง      ชื่อลำน้ำ แม่ผาแทน      ลำน้ำสาขาของ แม่ฮอน/แม่กวาง      ประเภทลำน้ำ แม่น้ำสาขา      วันที่สำรวจ 13 พ.ค. 68  
 หมู่บ้าน หมู่ที่ 7 ป่าตึง      ตำบล ออนใต้      อำเภอ สันกำแพง      จังหวัด เชียงใหม่  
 ก่อสร้าง เมื่อปี พ.ศ.      อายุฝาย มากกว่า 20 ปี      หน่วยงานรับผิดชอบ กรมพัฒนาที่ดิน      ออกแบบเอง  
 (ปัจจุบันหมู่บ้านดูแล)

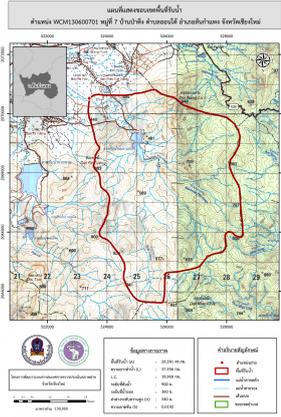
**พื้นที่รับน้ำของฝายและข้อมูลประกอบ**

**ข้อมูลพื้นที่รับน้ำของฝาย**  
 A = 26.24 ตารางกิโลเมตร  
 L = 37.94 กิโลเมตร  
 LC = 18.97 กิโลเมตร  
 H = 540 เมตร  
 s = 0.01  
 Return period = 100 ปี  
 อัตราการไหลสูงสุด = 5.95  
 ลบ.ม./วินาที
