การตรวจสอบสภาพฝายและแนวทางแก้ไขปรับปรุงเพื่อเพิ่มประสิทธิภาพฝาย ในจังหวัดเชียงใหม่

รหัสฝายที่ : WCM130601101

ชื่อฝาย กู่เบี้ย ชื่อลำน้ำ แม่ออน ลำน้ำสาขาของ แม่ออน ประเภทลำน้ำ แม่น้ำสาขา วันที่สำรวจ 13 พ.ค. 68
 หมู่บ้าน หมู่ที่ 11 ป่าเป่างาม ตำบล ออนใต้ อำเภอ สันกำแพง จังหวัด เชียงใหม่
 ก่อสร้าง เมื่อปี พ.ศ. อายุฝาย มากกว่า 10 ปี หน่วยงานรับผิดชอบ กรมชลประทาน ใช้แบบมาตรฐาน : กรมชลประทาน

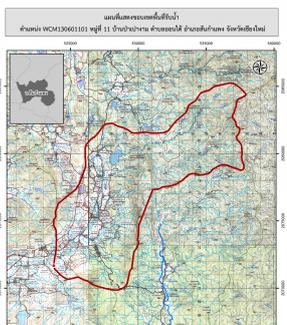
พื้นที่รับน้ำของฝายและข้อมูลประกอบ	สภาพโดยรวมของฝายและแนวทางแก้ไขปรับปรุงเบื้องต้น

<p>ข้อมูลพื้นที่รับน้ำของฝาย A = 97.73 ตารางกิโลเมตร L = 165.1 กิโลเมตร LC = 82.55 กิโลเมตร H = 1110 เมตร s = 0.01 Return period = 100 ปี อัตราการไหลสูงสุด = 17.68 ลบ.ม./วินาที</p>	<p>สภาพโดยรวมของฝาย ฝายคอนกรีตอายุมากกว่า 10 ปี ในความรับผิดชอบของกรมชลประทาน อย่างไรก็ตามฝายตัวนี้ได้รับการตรวจสอบและมีสภาพพร้อมใช้งาน และมีสภาพในแต่ละส่วนดังนี้ ส่วน Protection เหนือหน้า : ไม่มี ส่วนผิวหน้าและลาดด้านข้างมีวัชพืชขึ้นมาก ส่วนเหนือหน้า : พื้นและลาดด้านข้างมีวัชพืชขึ้นมากแต่ยังใช้งานได้ปกติ ส่วนควบคุมน้ำ : ฝายมีการกัดเซาะ การแตกร้าวและสิ่งกีดขวางน้อยแต่ยังใช้งานได้ปกติ ส่วนท้ายน้ำ : ปกติสามารถใช้งานได้ ส่วน Protection ท้ายน้ำ : ไม่มี ส่วนผิวหน้าและลาดด้านข้างมีวัชพืชขึ้นมาก ระบบส่งน้ำ : ปกติสามารถใช้งานได้ มีสภาพตะกอนหน้าฝาย : มีการสะสมของตะกอนมาก"</p> <p>แนวทางแก้ไขปรับปรุงเบื้องต้น มีสภาพโดยรวมปกติ ควรวางแผนการขุดลอกกำจัดวัชพืช และเศษกิ่งไม้ตามเวลาที่เหมาะสม ควรติดตั้งบานประตูระบายน้ำหรือระบายแบบคลส.เพื่อใช้เปิดปิดควบคุมระดับน้ำ</p>
