ชื่อฝาย ต้นจ้าว      ชื่อลำน้ำ ห้วยแม่ตาด      ลำน้ำสาขาของ คลองผาแตก      ประเภทลำน้ำ ลำห้วย      วันที่สำรวจ 2 พ.ค. 68  
 หมู่บ้าน หมู่ที่ 3 ลานตอง      ตำบล ห้วยทราย      อำเภอ สันกำแพง      จังหวัด เชียงใหม่  
 ก่อสร้าง เมื่อปี พ.ศ.      อายุฝาย มากกว่า 20 ปี      หน่วยงานรับผิดชอบ ทต.ห้วยทราย      ออกแบบเอง

พิกัดฝาย			
X(UTM)	518081	Y(UTM)	2076775

ลักษณะทั่วไป			
ประเภทของสันฝาย : ฝายไหลตกตรง	ความสูงสันฝาย : 1.4 เมตร	ความยาวสันฝาย : 7 เมตร	
ประตูระบายน้ำ : มี	ชนิดบานประตู : บานตรง	ขนาด (กว้าง*สูง) : -	จำนวน : - ชุด      ชนิดเครื่องยกบาน : -
อาคารบังคับน้ำ : มี			
ระบบส่งน้ำ : มี	ลักษณะคลอง : คลองดิน	ขนาดท้องคลองกว้าง : 1.5 เมตร	ความยาวประมาณ : 1.5 กิโลเมตรเมตร

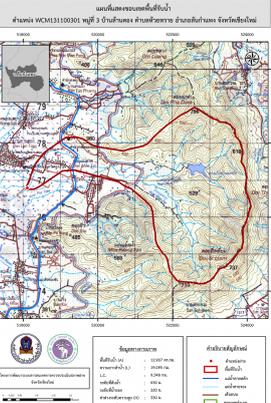
พื้นที่รับน้ำของฝายและข้อมูลประกอบ	สภาพโดยรวมของฝายและแนวทางแก้ไขปรับปรุงเบื้องต้น

<p><b>ข้อมูลพื้นที่รับน้ำของฝาย</b>                      A = 12.91 ตารางกิโลเมตร                      L = 19.09 กิโลเมตร                      LC = 9.55 กิโลเมตร                      H = 330 เมตร                      s = 0.02                      c = 0.2                      I = 53.5 มิลลิเมตร/ชั่วโมง                      Return period = 100 ปี                      อัตราการไหลสูงสุด = 38.39 ลบ.ม./วินาที</p>	<p><b>สภาพโดยรวมของฝาย</b>                      ฝายคอนกรีตอายุมากกว่า 20 ปี มีสภาพในแต่ละส่วนดังนี้ ส่วน Protection เหนือน้ำ : ไม่มี ส่วนลาดด้านข้างมีวัชพืชขึ้นมาก ส่วนเหนือน้ำ : ไม่มี ส่วนผิวน้ำและลาดด้านข้างมีวัชพืชขึ้นมาก ส่วนควบคุมน้ำ : มีการก่อคอนกรีตเพื่อปิดประตูระบายน้ำถาวร ถึงแม้จะมีการแตกกร้าว รุโรรงและการรั่วบ้าง แต่โดยรวมฝายยังใช้งานได้ปกติ ส่วนท้ายน้ำ : พื้นมองไม่เห็น ลาดด้านข้างยังใช้งานได้ปกติ ส่วน Protection ท้ายน้ำ : ไม่มี ส่วนลาดด้านข้างมีวัชพืชขึ้นมาก ระบบส่งน้ำ : ไม่มี มีสภาพตะกอนหน้าฝาย : มีการสะสมของตะกอนมาก</p> <p><b>แนวทางแก้ไขปรับปรุงเบื้องต้น</b>                      มีสภาพโดยรวมปกติ ควรวางมาตรการขุดลอกกำจัดวัชพืช และเศษกิ่งไม้ตามเวลาที่เหมาะสม แต่ควรเปลี่ยนประตูระบายน้ำซึ่งหล่อถาวรเป็นประตูระบายน้ำแบบบานเพื่อที่สามารถเปิดปิด เพื่อระบายน้ำหรือระบายตะกอนได้ในช่วงหน้าแล้ง</p>
