การตรวจสอบสภาพฝายและแนวทางแก้ไขปรับปรุงเพื่อเพิ่มประสิทธิภาพฝาย ในจังหวัดเชียงใหม่

รหัสฝายที่ : WCM131100401

ชื่อฝาย เขมืองจะลาด ชื่อลำน้ำ ห้วยทราย ลำน้ำสาขาของ แม่ปูคา ประเภทลำน้ำ ลำห้วย วันที่สำรวจ 2 พ.ค. 68
 หมู่บ้าน หมู่ที่ 4 สันข้าวแคบกลาง ตำบล ห้วยทราย อำเภอ สันกำแพง จังหวัด เชียงใหม่
 ก่อสร้าง เมื่อปี พ.ศ. อายุฝาย มากกว่า 30 ปี หน่วยงานรับผิดชอบ ทต.ห้วยทราย ใช้แบบมาตรฐาน : มข. 2527

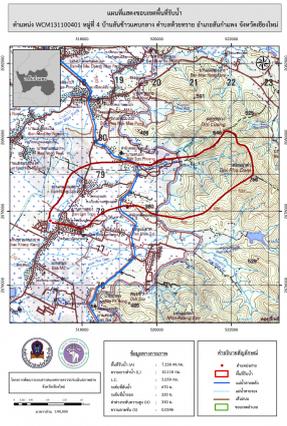
พื้นที่รับน้ำของฝายและข้อมูลประกอบ		สภาพโดยรวมของฝายและแนวทางแก้ไขปรับปรุงเบื้องต้น

<p>ข้อมูลพื้นที่รับน้ำของฝาย</p> <p>A = 7.34 ตารางกิโลเมตร</p> <p>L = 10.12 กิโลเมตร</p> <p>LC = 5.06 กิโลเมตร</p> <p>H = 350 เมตร</p> <p>s = 0.03</p> <p>c = 0.2</p> <p>I = 99.03 มิลลิเมตร/ชั่วโมง</p> <p>Return period = 100 ปี</p> <p>อัตราการไหลสูงสุด = 40.4 ลบ.ม./วินาที</p>	<p>สภาพโดยรวมของฝาย</p> <p>ฝายคอนกรีตแบบ มช. 2527 อายุมากกว่า 20 ปี ในความรับผิดชอบของทต.ห้วยทราย มีประตูระบายน้ำหรือระบายทราย 2 บานที่ไม่สามารถใช้งานได้ และไม่มีสะพานด้านบนตัวฝาย มีสภาพในแต่ละส่วนดังนี้ ส่วน Protection เหนือน้ำ : ไม่มี ส่วนผิวน้ำและลาดด้านข้างมีวัชพืชขึ้นมาก ส่วนเหนือน้ำ : ไม่มี ส่วนผิวน้ำและลาดด้านข้างมีวัชพืชขึ้นมาก ส่วนควบคุมน้ำ : ประตูระบายน้ำขึ้นสนิมจนเสื่อมสภาพเกินไปและไม่มีเครื่องกั้นคันชัก ทำให้ไม่สามารถเปิดปิดได้ ควรปรับปรุงประตูระบายน้ำ ส่วนตัวฝายยังใช้งานได้ปกติ ส่วนท้ายน้ำ : ปกติสามารถใช้งานได้ ส่วน Protection ท้ายน้ำ : ไม่มี ส่วนผิวน้ำและลาดด้านข้างมีวัชพืชขึ้นมาก ระบบส่งน้ำ : ไม่มี มีสภาพตะกอนหน้าฝาย : มีการสะสมของตะกอนปานกลาง</p> <p>แนวทางแก้ไขปรับปรุงเบื้องต้น</p> <p>มีสภาพโดยรวมปกติ ควรวางแผนการขุดลอกกำจัดวัชพืช และเศษกิ่งไม้ตามเวลาที่เหมาะสม ควรเปลี่ยนประตูระบายน้ำหรือระบายทรายเพื่อให้สามารถใช้งานได้ ควรติดตั้งบานประตูระบายน้ำหรือระบายทรายพร้อมเครื่องกั้นคันชักใหม่ เพื่อให้สามารถใช้งานได้</p>
