การตรวจสอบสภาพฝายและแนวทางแก้ไขปรับปรุงเพื่อเพิ่มประสิทธิภาพฝาย ในจังหวัดเชียงใหม่

รหัสฝายที่ : WCM131100402

ชื่อฝาย หน้าบ้านนายก ชื่อลำน้ำ ห้วยทราย ลำน้ำสาขาของ แม่ปูคา ประเภทลำน้ำ ลำเหมือง วันที่สำรวจ 2 พ.ค. 68
 หมู่บ้าน หมู่ที่ 4 สันข้าวแคบกลาง ตำบล ห้วยทราย อำเภอ สันกำแพง จังหวัด เชียงใหม่
 ก่อสร้าง เมื่อปี พ.ศ. อายุฝาย 5-6 ปี หน่วยงานรับผิดชอบ กรมชลประทาน ออกแบบเอง

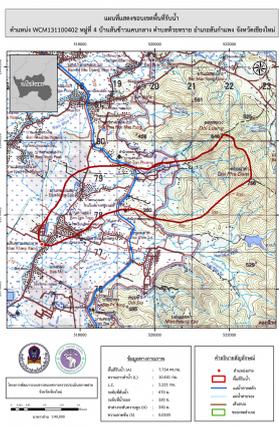
พื้นที่รับน้ำของฝายและข้อมูลประกอบ	สภาพโดยรวมของฝายและแนวทางแก้ไขปรับปรุงเบื้องต้น

<p>ข้อมูลพื้นที่รับน้ำของฝาย</p> <p>A = 7.73 ตารางกิโลเมตร L = 10.44 กิโลเมตร LC = 5.22 กิโลเมตร H = 350 เมตร s = 0.03 c = 0.2 I = 96.38 มิลลิเมตร/ชั่วโมง Return period = 100 ปี อัตราการไหลสูงสุด = 41.45 ลบ.ม./วินาที</p>	<p>สภาพโดยรวมของฝาย</p> <p>ฝายคอนกรีตอายุ 5-6 ปี เป็นฝายไหลตกตรงมีความกว้างและความสูงสันฝายไม่มากนัก อยู่ในคลองชลประทาน มีสภาพในแต่ละส่วนดังนี้ ส่วน Protection เหนือน้ำ : ไม่มี ส่วนผิวหน้าและลาดด้านข้างมีวัชพืชขึ้นน้อย ส่วนเหนือน้ำ : มีลาดด้านข้างของคลองชลประทานเป็นส่วนเหนือน้ำมีวัชพืชขึ้นน้อยแต่ยังใช้งานได้ปกติ ส่วนควบคุมน้ำ : ปกติสามารถใช้งานได้ ส่วนท้ายน้ำ : มีลาดด้านข้างของคลองชลประทานเป็นส่วนท้ายน้ำมีวัชพืชขึ้นน้อยแต่ยังใช้งานได้ปกติ ส่วน Protection ท้ายน้ำ : ไม่มี ระบบส่งน้ำ : ปกติสามารถใช้งานได้ มีสภาพตะกอนหน้าฝาย : มีการสะสมของตะกอนปานกลาง</p> <p>แนวทางแก้ไขปรับปรุงเบื้องต้น</p> <p>มีสภาพโดยรวมปกติ ควรวางมาตรการขุดลอกกำจัดวัชพืช และเศษกิ่งไม้ตามเวลาที่เหมาะสม</p>
