การตรวจสอบสภาพฝายและแนวทางแก้ไขปรับปรุงเพื่อเพิ่มประสิทธิภาพฝาย ในจังหวัดเชียงใหม่

รหัสฝายที่ : WCM131100404

ชื่อฝาย ลุงสม ชื่อลำน้ำ ห้วยทราย ลำน้ำสาขาของ แม่ปูด้า ประเภทลำน้ำ ลำห้วย วันที่สำรวจ 2 พ.ค. 68
 หมู่บ้าน หมู่ที่ 4 สันข้าวแคบกลาง ตำบล ห้วยทราย อำเภอ สันกำแพง จังหวัด เชียงใหม่
 ก่อสร้าง เมื่อปี พ.ศ. อายุฝาย มากกว่า 30 ปี หน่วยงานรับผิดชอบ ทต.ห้วยทราย ออกแบบเอง

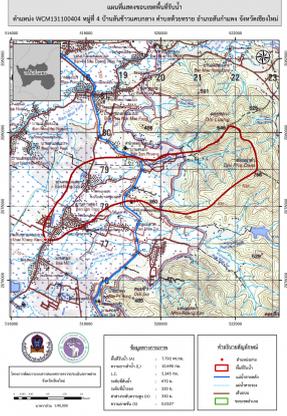
พื้นที่รับน้ำของฝายและข้อมูลประกอบ		สภาพโดยรวมของฝายและแนวทางแก้ไขปรับปรุงเบื้องต้น

<p>ข้อมูลพื้นที่รับน้ำของฝาย</p> <p>A = 7.79 ตารางกิโลเมตร</p> <p>L = 10.69 กิโลเมตร</p> <p>LC = 5.34 กิโลเมตร</p> <p>H = 350 เมตร</p> <p>s = 0.03</p> <p>c = 0.2</p> <p>I = 94.43 มิลลิเมตร/ชั่วโมง</p> <p>Return period = 100 ปี</p> <p>อัตราการไหลสูงสุด = 40.91 ลบ.ม./วินาที</p>	<p>สภาพโดยรวมของฝาย</p> <p>ฝายคอนกรีตอายุมากกว่า 30 ปี เป็นฝายสันมน ระดับตะกอนด้านเหนือน้ำและท้ายน้ำ มีระดับที่สูงมาก มีสภาพในแต่ละส่วนดังนี้ ส่วน Protection เหนือน้ำ : ไม่มี ส่วนผิวน้ำและลาดด้านข้างมีวัชพืชขึ้นมาก ส่วนเหนือน้ำ : ไม่มี ส่วนผิวน้ำและลาดด้านข้างมีวัชพืชขึ้นมาก ส่วนควบคุมน้ำ : ปกติสามารถใช้งานได้ ส่วนท้ายน้ำ : พื้นและลาดด้านข้างมีสิ่งกีดขวางมากแต่ยังใช้งานได้ปกติ ส่วน Protection ท้ายน้ำ : ไม่มี ส่วนผิวน้ำและลาดด้านข้างมีวัชพืชขึ้นมาก ระบบส่งน้ำ : ประตูน้ำระบบส่งน้ำมีการกัดเซาะ การทรุดตัว การแตกร้าวปานกลาง และมีรูโพรงขนาดใหญ่หนึ่งจุดแต่ยังสามารถใช้งานได้ มีสภาพตะกอนหน้าฝาย : มีการสะสมของตะกอนมาก</p> <p>แนวทางแก้ไขปรับปรุงเบื้องต้น</p> <p>มีสภาพโดยรวมปกติ ควรวางแผนการขุดลอกกำจัดวัชพืช และเศษกิ่งไม้ตามเวลาที่เหมาะสม ประตูระบบส่งน้ำมีรอยร้าวและรูโพรงขนาดใหญ่ยังสามารถใช้งานต่อไปได้ แต่หากเกิดความเสียหายควรรื้อถอนและก่อสร้างใหม่ในรูปแบบเดิมและระดับท้องน้ำที่เท่าเดิม</p>
