การตรวจสภาพฝายและแนวทางแก้ไขปรับปรุงเพื่อเพิ่มประสิทธิภาพฝาย ในจังหวัดเชียงใหม่

รหัสฝายที่ : WCM131200601

ชื่อฝาย แม่โฮมจุติที่ 4 ชื่อลำน้ำ แม่โฮม ลำน้ำสาขาของ แม่กวง/แม่น้ำปิง ประเภทลำน้ำ ลำห้วย วันที่สำรวจ 28 เม.ย. 68  
หมู่บ้าน หมู่ที่ 6 ตำบล ตำบลตันเปา อำเภอ สันกำแพง จังหวัด เชียงใหม่  
ก่อสร้าง เมื่อปี พ.ศ. อายุฝาย มากกว่า 20 ปี หน่วยงานรับผิดชอบ กรมชลประทาน ออกแบบเอง

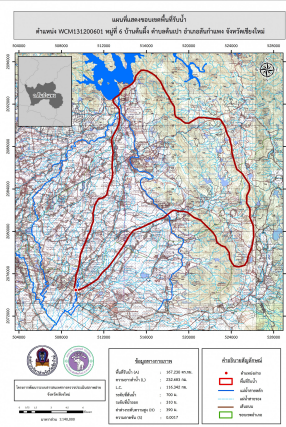
| พื้นที่รับน้ำของฝายและข้อมูลประกอบ | | สภาพโดยรวมของฝายและแนวทางแก้ไขปรับปรุงเบื้องต้น |
|---|---|---|
| | <p><u>ข้อมูลพื้นที่รับน้ำของฝาย</u></p> <p>A = 167.23 ตารางกิโลเมตร</p> <p>L = 232.68 กิโลเมตร</p> <p>LC = 116.34 กิโลเมตร</p> <p>H = 390 เมตร</p> <p>s = 0</p> <p>Return period = 100 ปี</p> <p>อัตราการไหลสูงสุด = 27.59 ลบ.ม./วินาที</p> | <p><b>สภาพโดยรวมของฝาย</b></p> <p>ฝายคอนกรีตอายุมากกว่า 20 ปี ในความรับผิดชอบของกรมชลประทาน</p> <p>มีสภาพในแต่ละส่วนดังนี้ ส่วน Protection เหนือน้ำ : ไม่มี ส่วนลาดด้านข้างมีวัชพืชขึ้นมาก</p> <p>ส่วนเหนือน้ำ : พื้นมองไม่เห็น ลาดด้านข้างมีการแตกร่วนน้อยแต่ยังใช้งานได้ปกติ</p> <p>ส่วนควบคุมน้ำ : ฝายมีการกัดเซาะ แตกร่วน สิ่งกีดขวางและรูโพรงน้อย แต่ยังใช้งานได้ปกติ</p> <p>บานประตูระบายน้ำทำขึ้นเองจากไม้ ไม่สามารถกักเก็บน้ำได้ควรเปลี่ยน ส่วนท้ายน้ำ : พื้นปกติ</p> <p>ลาดด้านข้างมีการแตกทรุดตัว การแตกร่วน รูโพรงและการรื้อปานกลางเนื่องจากเกิดน้ำกัดเซาะ</p> <p>ควรปรับปรุง ส่วน Protection ท้ายน้ำ : ปกติสามารถใช้งานได้ ระบบส่งน้ำ : ปกติ</p> <p>ประตูระบบส่งน้ำมีสิ่งกีดขวางน้อยแต่ยังใช้งานได้ปกติ มีสภาพตะกอนหน้าฝาย :</p> <p>มีการสะสมของตะกอนน้อย</p> <p><b>แนวทางแก้ไขปรับปรุงเบื้องต้น</b></p> <p>มีสภาพโดยรวมปกติ ควรวางแผนการขุดลอก กำจัดวัชพืช และเศษกิ่งไม้ตามเวลาที่เหมาะสม</p> <p>บานประตูระบายน้ำที่ทำขึ้นเองจากไม้ ช่วงน้ำเยอะจะมีรูโพรง และการรื้อ</p> <p>ทำให้หน้าไหลออกเยอะ ควรเปลี่ยนเป็นบานประตูคสล.</p> <p>ลาดด้านข้างของส่วนท้ายน้ำควรรื้อถอนและก่อสร้างใหม่</p> |
