การตรวจสอบสภาพฝายและแนวทางแก้ไขปรับปรุงเพื่อเพิ่มประสิทธิภาพฝาย ในจังหวัดเชียงใหม่

รหัสฝายที่ : WCM131300401

ชื่อฝาย ฝายเสริมระบบนิเวศ บ.ท่ารวมใจ ชื่อลำน้ำ เจ้าครีหมื่น ลำน้ำสาขาของ ปิง/เจ้าพระยา ประเภทลำน้ำ ลำเหมือง วันที่สำรวจ 4 ก.ค. 68
 หมู่บ้าน หมู่ที่ 7 ท่า ตำบล สันกลาง อำเภอ สันป่าตอง จังหวัด เชียงใหม่
 ก่อสร้าง เมื่อปี พ.ศ. 2559 อายุฝาย 9 หน่วยงานรับผิดชอบ - ออกแบบเอง

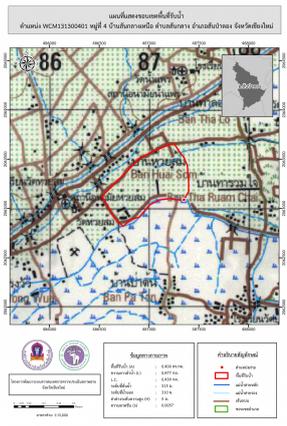
พื้นที่รับน้ำของฝายและข้อมูลประกอบ		สภาพโดยรวมของฝายและแนวทางแก้ไขปรับปรุงเบื้องต้น

<p>ข้อมูลพื้นที่รับน้ำของฝาย</p> <p>A = 0.4 ตารางกิโลเมตร</p> <p>L = 0.88 กิโลเมตร</p> <p>LC = 0.44 กิโลเมตร</p> <p>H = 5 เมตร</p> <p>s = 0.01</p> <p>c = 0.2</p> <p>I = 119.68 มิลลิเมตร/ชั่วโมง</p> <p>Return period = 100 ปี</p> <p>อัตราการไหลสูงสุด = 2.66 ลบ.ม./วินาที</p>	<p>สภาพโดยรวมของฝาย</p> <p>ฝายสันนคอนกรีต มีสภาพแต่ละส่วนดังต่อไปนี้ ส่วน Protection เหนือน้ำ : สามารถใช้งานได้ ไม่มีความเสียหาย แต่มีพืชผิวน้ำเติบโตหนาแน่น ส่วนเหนือน้ำ :พื้นและลาดด้านข้างเป็นโคลงดิน สามารถใช้งานได้ แต่มีพืชผิวน้ำเติบโตหนาแน่น ส่วนควบคุมน้ำ : โครงสร้างยังมีความแข็งแรง ไม่เจอส่วนที่เสียหาย สามารถใช้งานได้ ส่วนท้ายน้ำ : พื้นและลาดด้านข้างที่เป็นผิวดิน สามารถใช้งานได้ แต่ควรได้รับการขุดลอกตะกอนและกำจัดวัชพืช ส่วน Protection ท้ายน้ำ : พื้นและลาดด้านข้างที่เป็นดิน สามารถใช้งานได้ มีพืชผิวน้ำเติบโตหนาแน่น ระบบส่งน้ำ : สามารถใช้งานได้ แต่ควรได้รับการขุดลอกตะกอนและกำจัดวัชพืช มีสภาพตะกอนหน้าฝาย : มีตะกอนสะสมปริมาณมาก และวัชพืชเติบโตหนาแน่น</p> <p>แนวทางแก้ไขปรับปรุงเบื้องต้น</p> <p>ฝายคอนกรีตไม่มีบานประตูน้ำควบคุม มีระบบส่งน้ำแบบเปิดฝักช้ายไม่มีบานประตูน้ำ โดยรวมแล้วฝายมีสภาพแข็งแรง แต่ควรได้รับการขุดลอกลำเหมืองเนื่องจากมีการสะสมของตะกอนและวัชพืชเยอะ</p>
