การตรวจสอบสภาพฝายและแนวทางแก้ไขปรับปรุงเพื่อเพิ่มประสิทธิภาพฝาย ในจังหวัดเชียงใหม่

รหัสฝายที่ : WCM140100301

ชื่อฝาย เข้มเมืองใจ 1 ชื่อลำน้ำ เข้มเมืองใจ ลำน้ำสาขาของ แม่ควา/ปิง ประเภทลำน้ำ ลำเหมือง วันที่สำรวจ 7 พ.ค. 68
 หมู่บ้าน หมู่ที่ 3 ชาวแทนหลวง ตำบล สันทรายหลวง อำเภอ สันทราย จังหวัด เชียงใหม่
 ก่อสร้าง เมื่อปี พ.ศ. 2552 อายุฝาย 16 หน่วยงานรับผิดชอบ กรมชลประทาน ใช้แบบมาตรฐาน : มข.2527

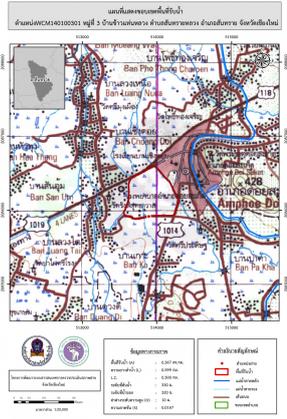
พื้นที่รับน้ำของฝายและข้อมูลประกอบ	สภาพโดยรวมของฝายและแนวทางแก้ไขปรับปรุงเบื้องต้น

<p>ข้อมูลพื้นที่รับน้ำของฝาย</p> <p>A = 0.37 ตารางกิโลเมตร</p> <p>L = 0.6 กิโลเมตร</p> <p>LC = 0.3 กิโลเมตร</p> <p>H = 10 เมตร</p> <p>s = 0.02</p> <p>c = 0.2</p> <p>I = 198.45 มิลลิเมตร/ชั่วโมง</p> <p>Return period = 100 ปี</p> <p>อัตราการไหลสูงสุด = 4.05</p> <p>ลบ.ม./วินาที</p>	<p>สภาพโดยรวมของฝาย</p> <p>ฝายคอนกรีตก่อสร้างเมื่อปี พ.ศ. 2535 มีอายุ 33 ปี มีสภาพในแต่ละส่วนดังนี้ ส่วน Protection เหนือน้ำ : พื้นและลาดด้านข้างที่เป็นโคลงดิน มีสภาพปกติ สามารถใช้งานได้ แต่มีตะกอนสะสมปริมาณปานกลาง ส่วนเหนือน้ำ : สภาพปกติทั้งพื้นและลาดด้านข้าง สามารถใช้งานได้ แต่มีตะกอนสะสมปริมาณปานกลาง ส่วนควมคุมน้ำ : โครงสร้างโดยภาพรวมของฝายมีสภาพปกติ โครงสร้างยังมีความแข็งแรง สามารถทนน้ำเพื่อส่งเข้าสู่ลำเหมืองได้ ส่วนท้ายน้ำ : มีสภาพปกติทั้งพื้นและลาดด้านข้าง สามารถใช้งานได้ ส่วน Protection ท้ายน้ำ : พื้นและลาดด้านข้างที่เป็นดินธรรมชาติ สามารถใช้งานได้ ระบบส่งน้ำ : ระบบส่งน้ำแบบเปิดฝั่งขวา สามารถใช้งานได้ปกติ มีสภาพตะกอนหน้าฝาย : ตะกอนสะสมปริมาณปานกลาง</p> <p>แนวทางแก้ไขปรับปรุงเบื้องต้น</p> <p>ฝายคอนกรีตมีสภาพแข็งแรงและยังคงใช้งานได้ตามวัตถุประสงค์ในการกักเก็บและส่งน้ำเพื่อการเกษตร แต่ด้านเหนือน้ำมักเกิดการสะสมตะกอนและการเจริญของวัชพืชน้ำ ซึ่งอาจกีดขวางการไหลและลดประสิทธิภาพของฝาย จึงควรมีการขุดลอกและกำจัดวัชพืชน้ำอย่างต่อเนื่อง โดยกำหนดช่วงเวลาที่เหมาะสมกับสภาพพื้นที่และฤดูกาล เพื่อรักษาความสามารถในการระบายน้ำและยืดอายุการใช้งานของโครงสร้าง</p>
