การตรวจสอบสภาพฝายและแนวทางแก้ไขปรับปรุงเพื่อเพิ่มประสิทธิภาพฝาย ในจังหวัดเชียงใหม่

รหัสฝายที่ : WCM140100304

ชื่อฝาย เหมืองใจ 4 ชื่อลำน้ำ เหมืองใจ ลำน้ำสาขาของ แม่น้ำแคว/ปิง ประเภทลำน้ำ ลำเหมือง วันที่สำรวจ 7 พ.ค. 68
 หมู่บ้าน หมู่ที่ 3 ชาวแทนหลวง ตำบล สันทรายหลวง อำเภอ สันทราย จังหวัด เชียงใหม่
 ก่อสร้าง เมื่อปี พ.ศ. 2556 อายุฝาย 12 หน่วยงานรับผิดชอบ ไซ้แบบมาตรฐาน : มข.2527
 เทศบาลตำบลสันทรายหลวง

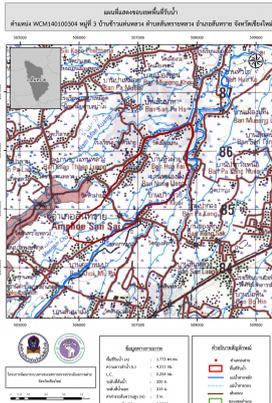
<p>แผนที่แสดงขอบเขตพื้นที่รับน้ำ ส่วนพื้นที่ WCM41010504 หมู่ 3 ตำบลบ้านทราย อำเภอเมืองราชบุรี จังหวัดราชบุรี</p> <p>ข้อมูลพื้นที่รับน้ำของฝาย</p> <p>A = 1.77 ตารางกิโลเมตร</p> <p>L = 4.51 กิโลเมตร</p> <p>LC = 2.26 กิโลเมตร</p> <p>H = 5 เมตร</p> <p>s = 0</p> <p>c = 0.2</p> <p>I = 36.33 มิลลิเมตร/ชั่วโมง</p> <p>Return period = 100 ปี</p> <p>อัตราการไหลสูงสุด = 3.58 ลบ.ม./วินาที</p>	<p>สภาพโดยรวมของฝาย</p> <p>ฝายคอนกรีตก่อสร้างเมื่อปี พ.ศ. 2556 มีอายุ 12 ปี มีสภาพในแต่ละส่วนดังนี้ ส่วน Protection เหนือหน้า : พื้นและลาดด้านข้างที่เป็นโคลงดิน มีสภาพปกติ สามารถใช้งานได้ แต่มีตะกอนสะสมปริมาณปานกลาง ส่วนเหนือน้ำ : สภาพปกติทั้งพื้นและลาดด้านข้าง สามารถใช้งานได้ แต่มีตะกอนสะสมปริมาณปานกลาง ส่วนควบคุมน้ำ : โครงสร้างโดยภาพรวมของฝายมีสภาพปกติ โครงสร้างยังมีความแข็งแรง สามารถทำหน้าที่ที่ตนน้ำได้ปกติ ส่วนท้ายน้ำ : มีสภาพปกติทั้งพื้นและลาดด้านข้าง สามารถใช้งานได้ มีตะกอนปริมาณปานกลาง ส่วน Protection ท้ายน้ำ : พื้นและลาดด้านข้างสามารถใช้งานได้ ระบบส่งน้ำ : ไม่มี มีสภาพตะกอนหน้าฝาย : ตะกอนสะสมปริมาณปานกลาง</p> <p>แนวทางแก้ไขปรับปรุงเบื้องต้น</p> <p>ฝายคอนกรีตยังคงมีความมั่นคงแข็งแรงและสามารถใช้งานได้ตามวัตถุประสงค์ด้านการกักเก็บและส่งน้ำเพื่อการเกษตร แต่พื้นที่เหนือน้ำยังมีตะกอนสะสมและวัชพืชน้ำเจริญเติบโตหนาแน่น ส่งผลให้การไหลของน้ำถูกขัดขวางและประสิทธิภาพการทำงานของฝายลดลง</p> <p>จึงควรดำเนินการขุดลอกและกำจัดวัชพืชน้ำอย่างสม่ำเสมอ</p> <p>โดยวางแผนช่วงเวลาดำเนินงานให้เหมาะสมกับลักษณะพื้นที่และฤดูกาล เพื่อคงประสิทธิภาพการระบายน้ำและช่วยยืดอายุการใช้งานของโครงสร้าง</p>
