การตรวจสอบสภาพฝายและแนวทางแก้ไขปรับปรุงเพื่อเพิ่มประสิทธิภาพฝาย ในจังหวัดเชียงใหม่

รหัสฝายที่ : WCM140100402

ชื่อฝาย เข้มืองโจ้ 6      ชื่อลำน้ำ เข้มืองโจ้      ลำน้ำสาขาของ แม่น้ำแคว/ปิง      ประเภทลำน้ำ ลำเหมือง      วันที่สำรวจ 7 พ.ค. 68  
 หมู่บ้าน หมู่ที่ 4 สันทรายหลวง      ตำบล สันทรายหลวง      อำเภอ สันทราย      จังหวัด เชียงใหม่  
 ก่อสร้าง เมื่อปี พ.ศ. 2555      อายุฝาย 13      หน่วยงานรับผิดชอบ      ใช้แบบมาตรฐาน : มข.2527  
 เทศบาลตำบลสันทรายหลวง

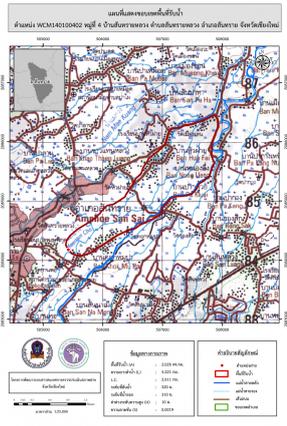
พื้นที่รับน้ำของฝายและข้อมูลประกอบ	สภาพโดยรวมของฝายและแนวทางแก้ไขปรับปรุงเบื้องต้น

<p>ข้อมูลพื้นที่รับน้ำของฝาย</p> <p>A = 2.03 ตารางกิโลเมตร</p> <p>L = 5.22 กิโลเมตร</p> <p>LC = 2.61 กิโลเมตร</p> <p>H = 10 เมตร</p> <p>s = 0</p> <p>c = 0.2</p> <p>I = 39.32 มิลลิเมตร/ชั่วโมง</p> <p>Return period = 100 ปี</p> <p>อัตราการไหลสูงสุด = 4.43 ลบ.ม./วินาที</p>	<p><b>สภาพโดยรวมของฝาย</b></p> <p>ฝายคอนกรีตก่อสร้างเมื่อปี พ.ศ. 2555 มีอายุ 13 ปี มีสภาพในแต่ละส่วนดังนี้ ส่วน Protection เหนือน้ำ : พื้นและลาดด้านข้างที่เป็นคลองดิน มีสภาพปกติ สามารถใช้งานได้ แต่มีตะกอนสะสมปริมาณมาก ส่วนเหนือน้ำ : สภาพปกติทั้งพื้นและลาดด้านข้าง สามารถใช้งานได้ แต่มีตะกอนสะสมปริมาณมาก ส่วนควบคุมน้ำ : โครงสร้างโดยภาพรวมของฝายมีสภาพปกติ โครงสร้างยังมีความแข็งแรง สามารถทำหน้าที่ทดน้ำได้ปกติ ส่วนท้ายน้ำ : มีสภาพปกติทั้งพื้นและลาดด้านข้าง สามารถใช้งานได้ มีตะกอนปริมาณมาก ส่วน Protection ท้ายน้ำ : พื้นและลาดด้านข้างสามารถใช้งานได้ปกติ มีตะกอนสะสมปริมาณมาก ระบบส่งน้ำ : ไม่มี มีสภาพตะกอนหน้าฝาย : ตะกอนสะสมปริมาณมาก</p> <p><b>แนวทางแก้ไขปรับปรุงเบื้องต้น</b></p> <p>ฝายคอนกรีตมีสภาพมั่นคงและยังสามารถปฏิบัติหน้าที่กักเก็บและส่งน้ำเพื่อการเกษตรได้อย่างมีประสิทธิภาพ อย่างไรก็ตาม บริเวณเหนือน้ำมักเกิดการทับถมของตะกอนและการขยายตัวของวัชพืชน้ำจำนวนมาก ทำให้การไหลเวียนของน้ำไม่สะดวกและลดทอนสมรรถนะของฝาย</p> <p>ดังนั้นจึงควรมีการกำจัดตะกอนและวัชพืชเป็นระยะ</p> <p>พร้อมกำหนดช่วงเวลาดำเนินการให้สอดคล้องกับสภาพพื้นที่และฤดูกาล</p> <p>เพื่อรักษาความสามารถในการระบายน้ำและยืดอายุการใช้งานของโครงสร้างในระยะยาว</p>
