การตรวจสอบสภาพฝายและแนวทางแก้ไขปรับปรุงเพื่อเพิ่มประสิทธิภาพฝาย ในจังหวัดเชียงใหม่

รหัสฝายที่ : WCM140200301

ชื่อฝาย ลำเหมืองใจ ชื่อลำน้ำ เหมืองใจ ลำน้ำสาขาของ แม่ควา/ปิง ประเภทลำน้ำ ลำเหมือง วันที่สำรวจ 7 พ.ค. 68
 หมู่บ้าน หมู่ที่ 3 สันทรายมูล ตำบล สันทรายน้อย อำเภอ สันทราย จังหวัด เชียงใหม่
 ก่อสร้าง เมื่อปี พ.ศ. 2562 อายุฝาย 6 หน่วยงานรับผิดชอบ เทศบาลตำบลสันทรายหลวง ออกแบบเอง

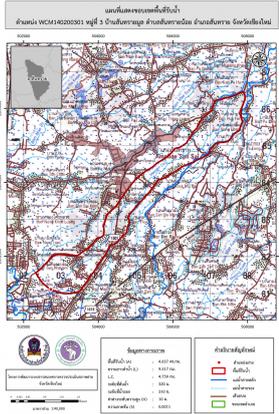
พื้นที่รับน้ำของฝายและข้อมูลประกอบ	สภาพโดยรวมของฝายและแนวทางแก้ไขปรับปรุงเบื้องต้น

<p>ข้อมูลพื้นที่รับน้ำของฝาย</p> <p>A = 4.64 ตารางกิโลเมตร</p> <p>L = 9.52 กิโลเมตร</p> <p>LC = 4.76 กิโลเมตร</p> <p>H = 10 เมตร</p> <p>s = 0</p> <p>c = 0.2</p> <p>l = 22.25</p> <p>มิลลิเมตร/ชั่วโมง</p> <p>Return period = 100 ปี</p> <p>อัตราการไหลสูงสุด = 5.74</p> <p>ลบ.ม./วินาที</p>	<p>สภาพโดยรวมของฝาย</p> <p>ฝายคอนกรีตก่อสร้างใหม่ ก่อสร้างเมื่อปี พ.ศ. 2562 มีอายุ 6 ปี โดยภาพรวมฝายยังมีสภาพสมบูรณ์แข็งแรง และยังสามารถใช้งานได้ดี มีสภาพในแต่ละส่วนดังนี้ ส่วน Protection เหนือน้ำ : พื้นและลาดด้านข้างมีสภาพปกติ ไม่มีความเสียหายที่ส่งผลต่อความแข็งแรงเชิงโครงสร้าง มีการสะสมของตะกอนน้อย ส่วนเหนือน้ำ : มีสภาพปกติใช้งานได้ ไม่มีความเสียหาย แต่กรวด หรือเคลื่อนตัว แต่มีการสะสมของตะกอนปริมาณน้อย ส่วนควบคุมน้ำ : ฝายมีสภาพปกติสามารถใช้งานได้ ไม่มีความเสียหายเชิงโครงสร้าง</p> <p>เนื่องจากเป็นฝายใหม่สภาพยังสมบูรณ์ ส่วนท้ายน้ำ : มีสภาพปกติสามารถใช้งานได้ มีการสะสมของตะกอนน้อย ส่วน Protection ท้ายน้ำ : มีสภาพปกติสามารถใช้งานได้ ทั้งส่วนพื้นและลาดด้านข้าง มีตะกอนสะสมปริมาณน้อย ระบบส่งน้ำ : ไม่มีระบบส่งน้ำ มีสภาพตะกอนหน้าฝาย : มีการสะสมของตะกอนปริมาณน้อย</p> <p>แนวทางแก้ไขปรับปรุงเบื้องต้น</p> <p>ฝายคอนกรีตที่ก่อสร้างใหม่มีโครงสร้างแข็งแรงและสามารถรองรับการระบายน้ำในลำเหมืองได้อย่างมีประสิทธิภาพ อย่างไรก็ตาม จากการตรวจสอบพบว่าการสะสมของตะกอนในปริมาณเล็กน้อย ซึ่งหากไม่ได้รับการจัดการ อาจส่งผลต่อประสิทธิภาพการไหลเวียนของน้ำในอนาคต ดังนั้นจึงควรดำเนินการขุดลอกตะกอนอย่างสม่ำเสมอ เพื่อรักษาสมรรถนะของระบบระบายน้ำและป้องกันการสะสมที่อาจเพิ่มขึ้นในระยะยาว</p>
